Verk. 643-05 Hafravellir 2, Hafnarfirði

Teikning: Deili í steypu

Mál: 1:20
Dags: 25.10.2006

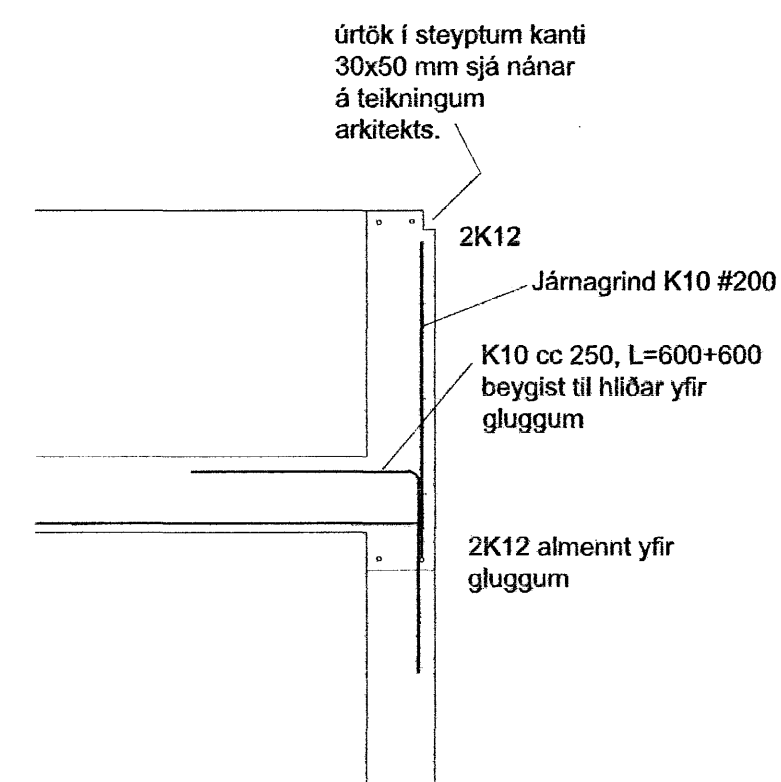
Deili 9. 1:20 Almennt snið í pakbita
