VEKTOR -hönnun og ráðgjöf- Akralind 8, 201 Kópavog.		Sigurður Hafsteinsson Byggingatekniráðgjafi hl. 032888-7149 sími: 554-6800 fax: 554-6808	
Telva. nr.	Thv. og d. g.	St.	Dags.
Sampykkt	<i>[Signature]</i>		
PAKSPERRUR ÁSYNDIR IPE BITA		HAFRAVELLIR 8, HAFNARFIRÐI	
Fléttu	PJ	Fléttu	SM
Útgáfudagur	15.01.2007	Verk nr.	1:20/10/5
	A-06-06-34	Mælisbitar	B-04

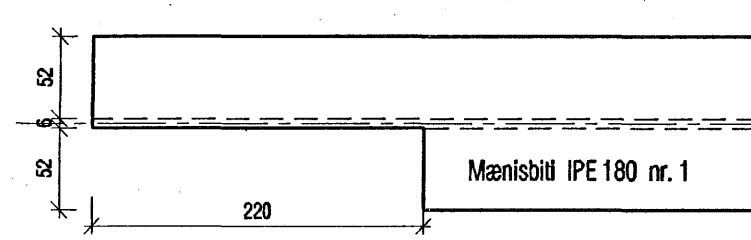
Mænisbiti nr. 1, IPE 180, 1 stk.
mkv. 1:20

Séð ofan á bita, mkv. 1:5
tekið úr annars vegar
