Hafravellir 8
Íbúðarhúsnæði
Hafnarfjörður

FRÓÐ
Grunnmynd 1. hæð
Sniðmynd
Frárennsliskerfi

BLAÐ
P101

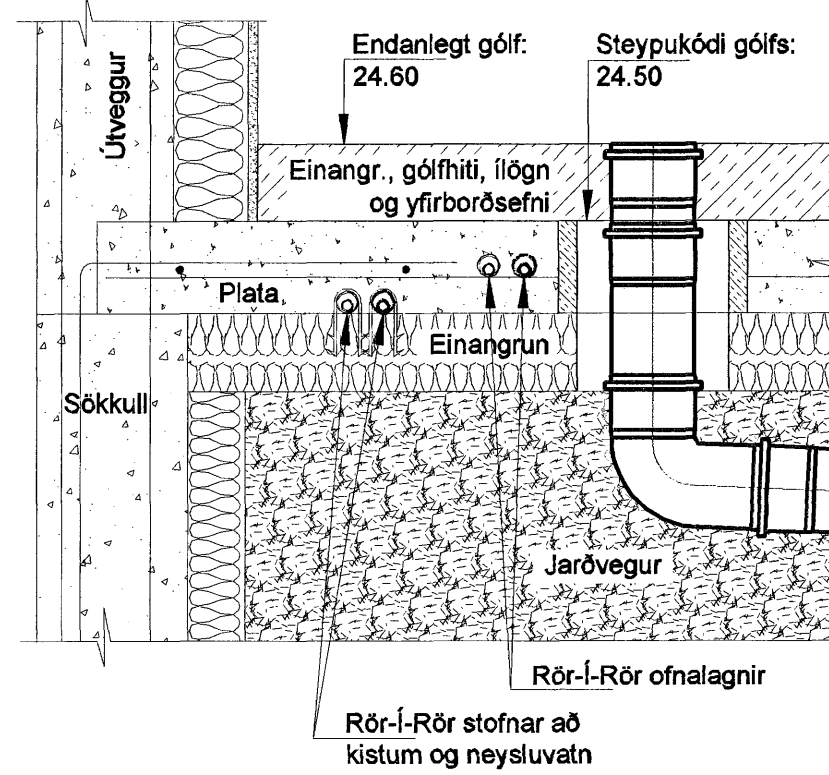
Skematísk sniðmynd yfir frágang
helstu lagna undir og í gólfplötu
Mkv. 1:10
