Br.	Dags.	Breyting	Br.	Sp.
DREKAVELLIR 17 TAFLA, SNID EINLÍNUNYND, SÖKKULSKAUT				
<b>Ely's ehf</b> Furuvellir 17, 221 Hafnarf. s. 565-4750 gsm. 897-6530				
Höfundur: ÞKK	Teiknari: KÓP	Yfirforari: ÞKK		
Sambýkkir: <i>Þeir þurfa</i> KT: 040851-4969				
Mkv.	Blástarfi: A1			
Dags: 30.05.07	Nr: 105-0605	Blað: 4 af 4

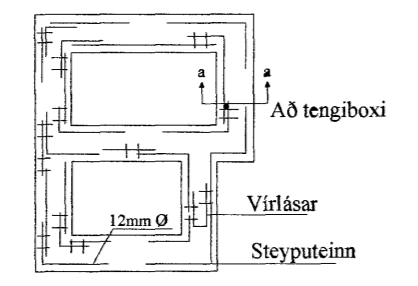
Snið í töfluvegg

Sýnd eru 2 neðstu steypu-  
stykktarjárn í steypumót  
ofan á neðstu mótavirum

Virlásar

Samtenging steyputeina.  
Setja skal tvo virllásar  
á hver samskeyti

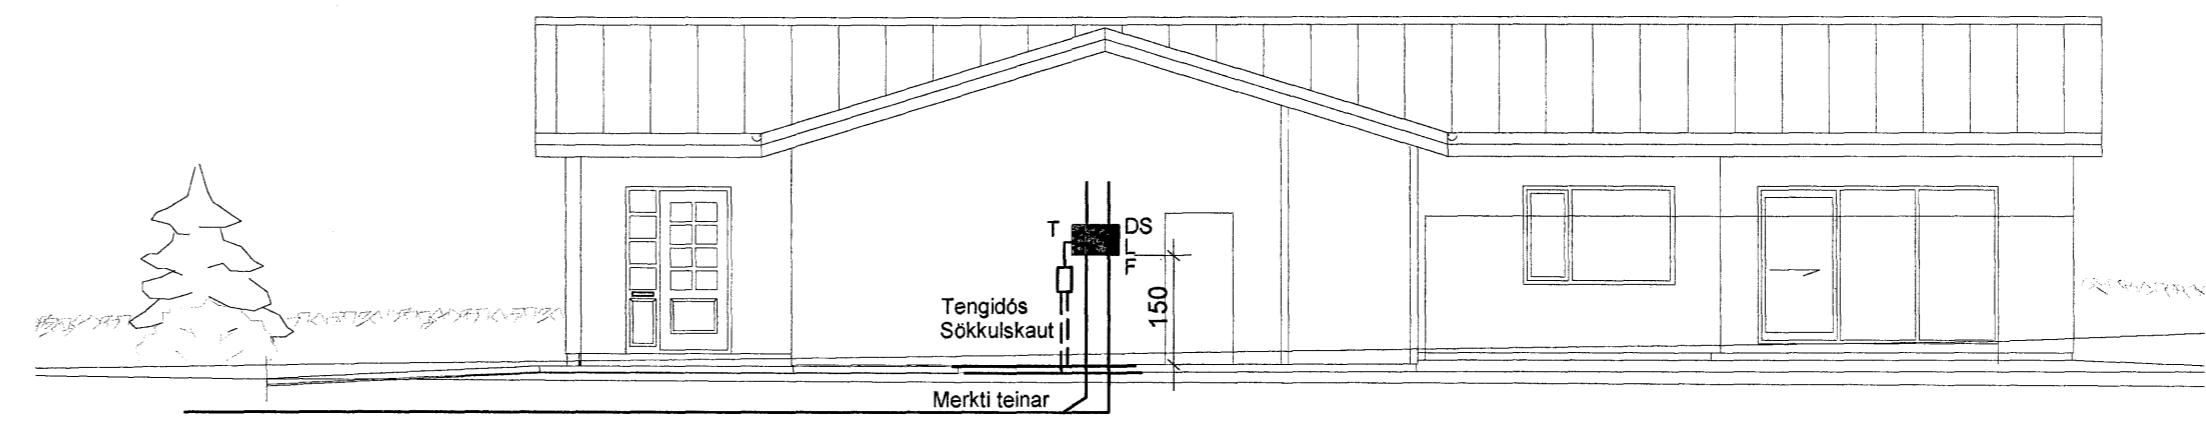
Snið a-a mkv. 1:100

HS 50mm  
L 50mm  
F 50mm  
G 25mm  
Plastpipur 70 cm í jörð  
sem ná út fyrir lóðarmörk
