A	Rautteikning. Útgáfa til byggingarfulltrúa	09.12.2005
Nr.	Lýsing & breytingu	Daga
<b>actavis</b>		
Reykjavíkurvegur 78, Hafnarfirði		
F-Verksmiðja - Stækkun		
Vatnsúðakerfi		
Grunnmynd - 1.Hæð - Hluti III		
Teikning nr. IS1F-M42-01-364-A		
Daga:	15.06.2005	Kvarði: 1:50
Skjalaheiti:	379-Vatnsúðakerfi-heild.dwg	Verk nr.: 379
<input checked="" type="checkbox"/> LAGNATÆKNI Hönnunar- og ráðgjafarstofa /FRV Hamraborg 12, 200 Kópavogur, Ísland Sími+354-564 5252 fax+354-564 5251 H@lagnotak.is http://www.lagnotak.is		Hannab: GI/SP Teiknab: GI Yfirfarið:
Samb:		
Kennitala: 300346-3409

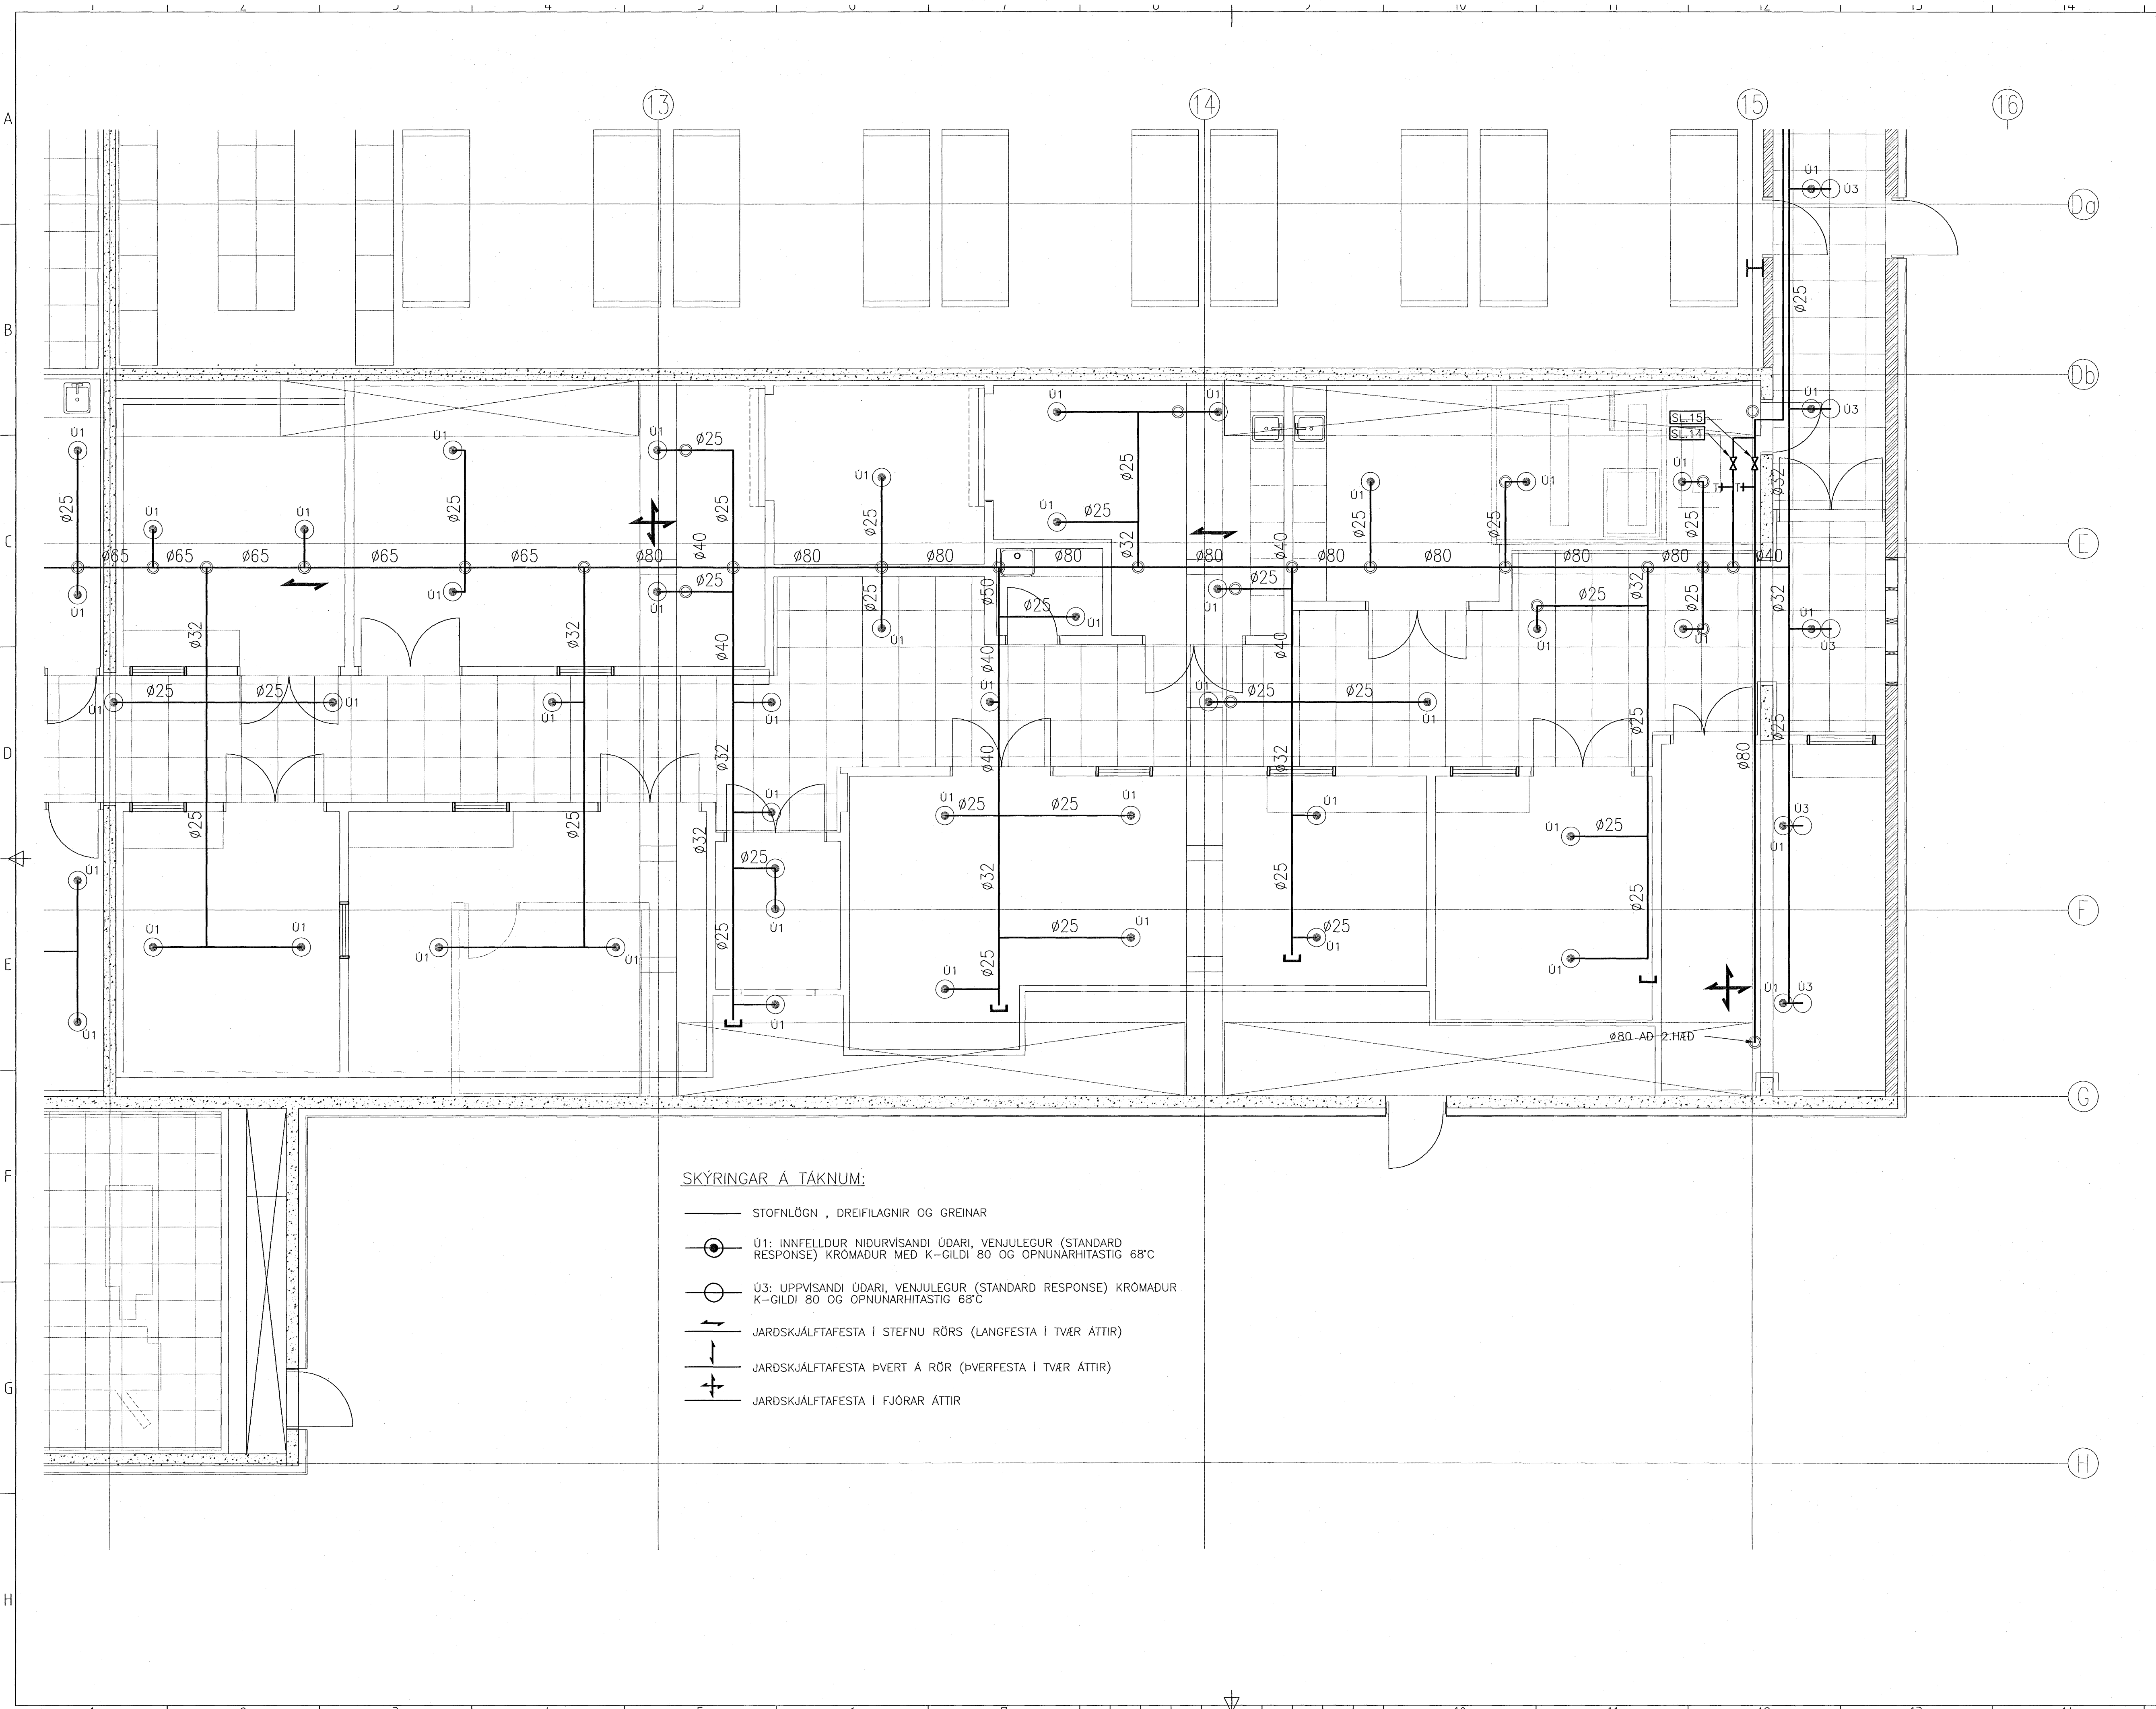
- SKÝRINGAR Á TÁKNUM:**
- STOFNLÖGN, DREIFLAGNIR OG GREINAR
  - U1: INNFELLDUR NIDURVÍSANDI ÚDARI, VENJULEGUR (STANDARD RESPONSE) KRÖMADUR MEÐ K-GILDI 80 OG ÖPNUNARHITASTIG 68°C
  - U3: UPPVÍSANDI ÚDARI, VENJULEGUR (STANDARD RESPONSE) KRÖMADUR K-GILDI 80 OG ÖPNUNARHITASTIG 68°C
  - | — JARÐSKJÁLFTAFASTA Í STEFNU RÖRS (LANGFESTA Í TVÆR ÁTTIR)
  - | — JARÐSKJÁLFTAFASTA ÞVERT Á RÖR (ÞVERFESTA Í TVÆR ÁTTIR)
  - + — JARÐSKJÁLFTAFASTA Í FJÖRAR ÁTTIR
