GRUNNMYND 8.HÆÐ 1:50

Breytingar			DREKAVELLIR 18 HF -
Nr.	Dags.	Nafn	
1	27.11.05	BD	Verkfæðistofa Þráinn & Benedikt Laugavegi 178, 105 Rvk. Sími: 553 1770, 568 7775, Fax: 568-7701 Netfang: verkfaedistofa@verkfraedistofa.is
			H BS T BD S
			M 1:50
			Nr. P801
			Dags. Ágúst 05
			080149-3609
			F jölbýlishús Lagnir inni

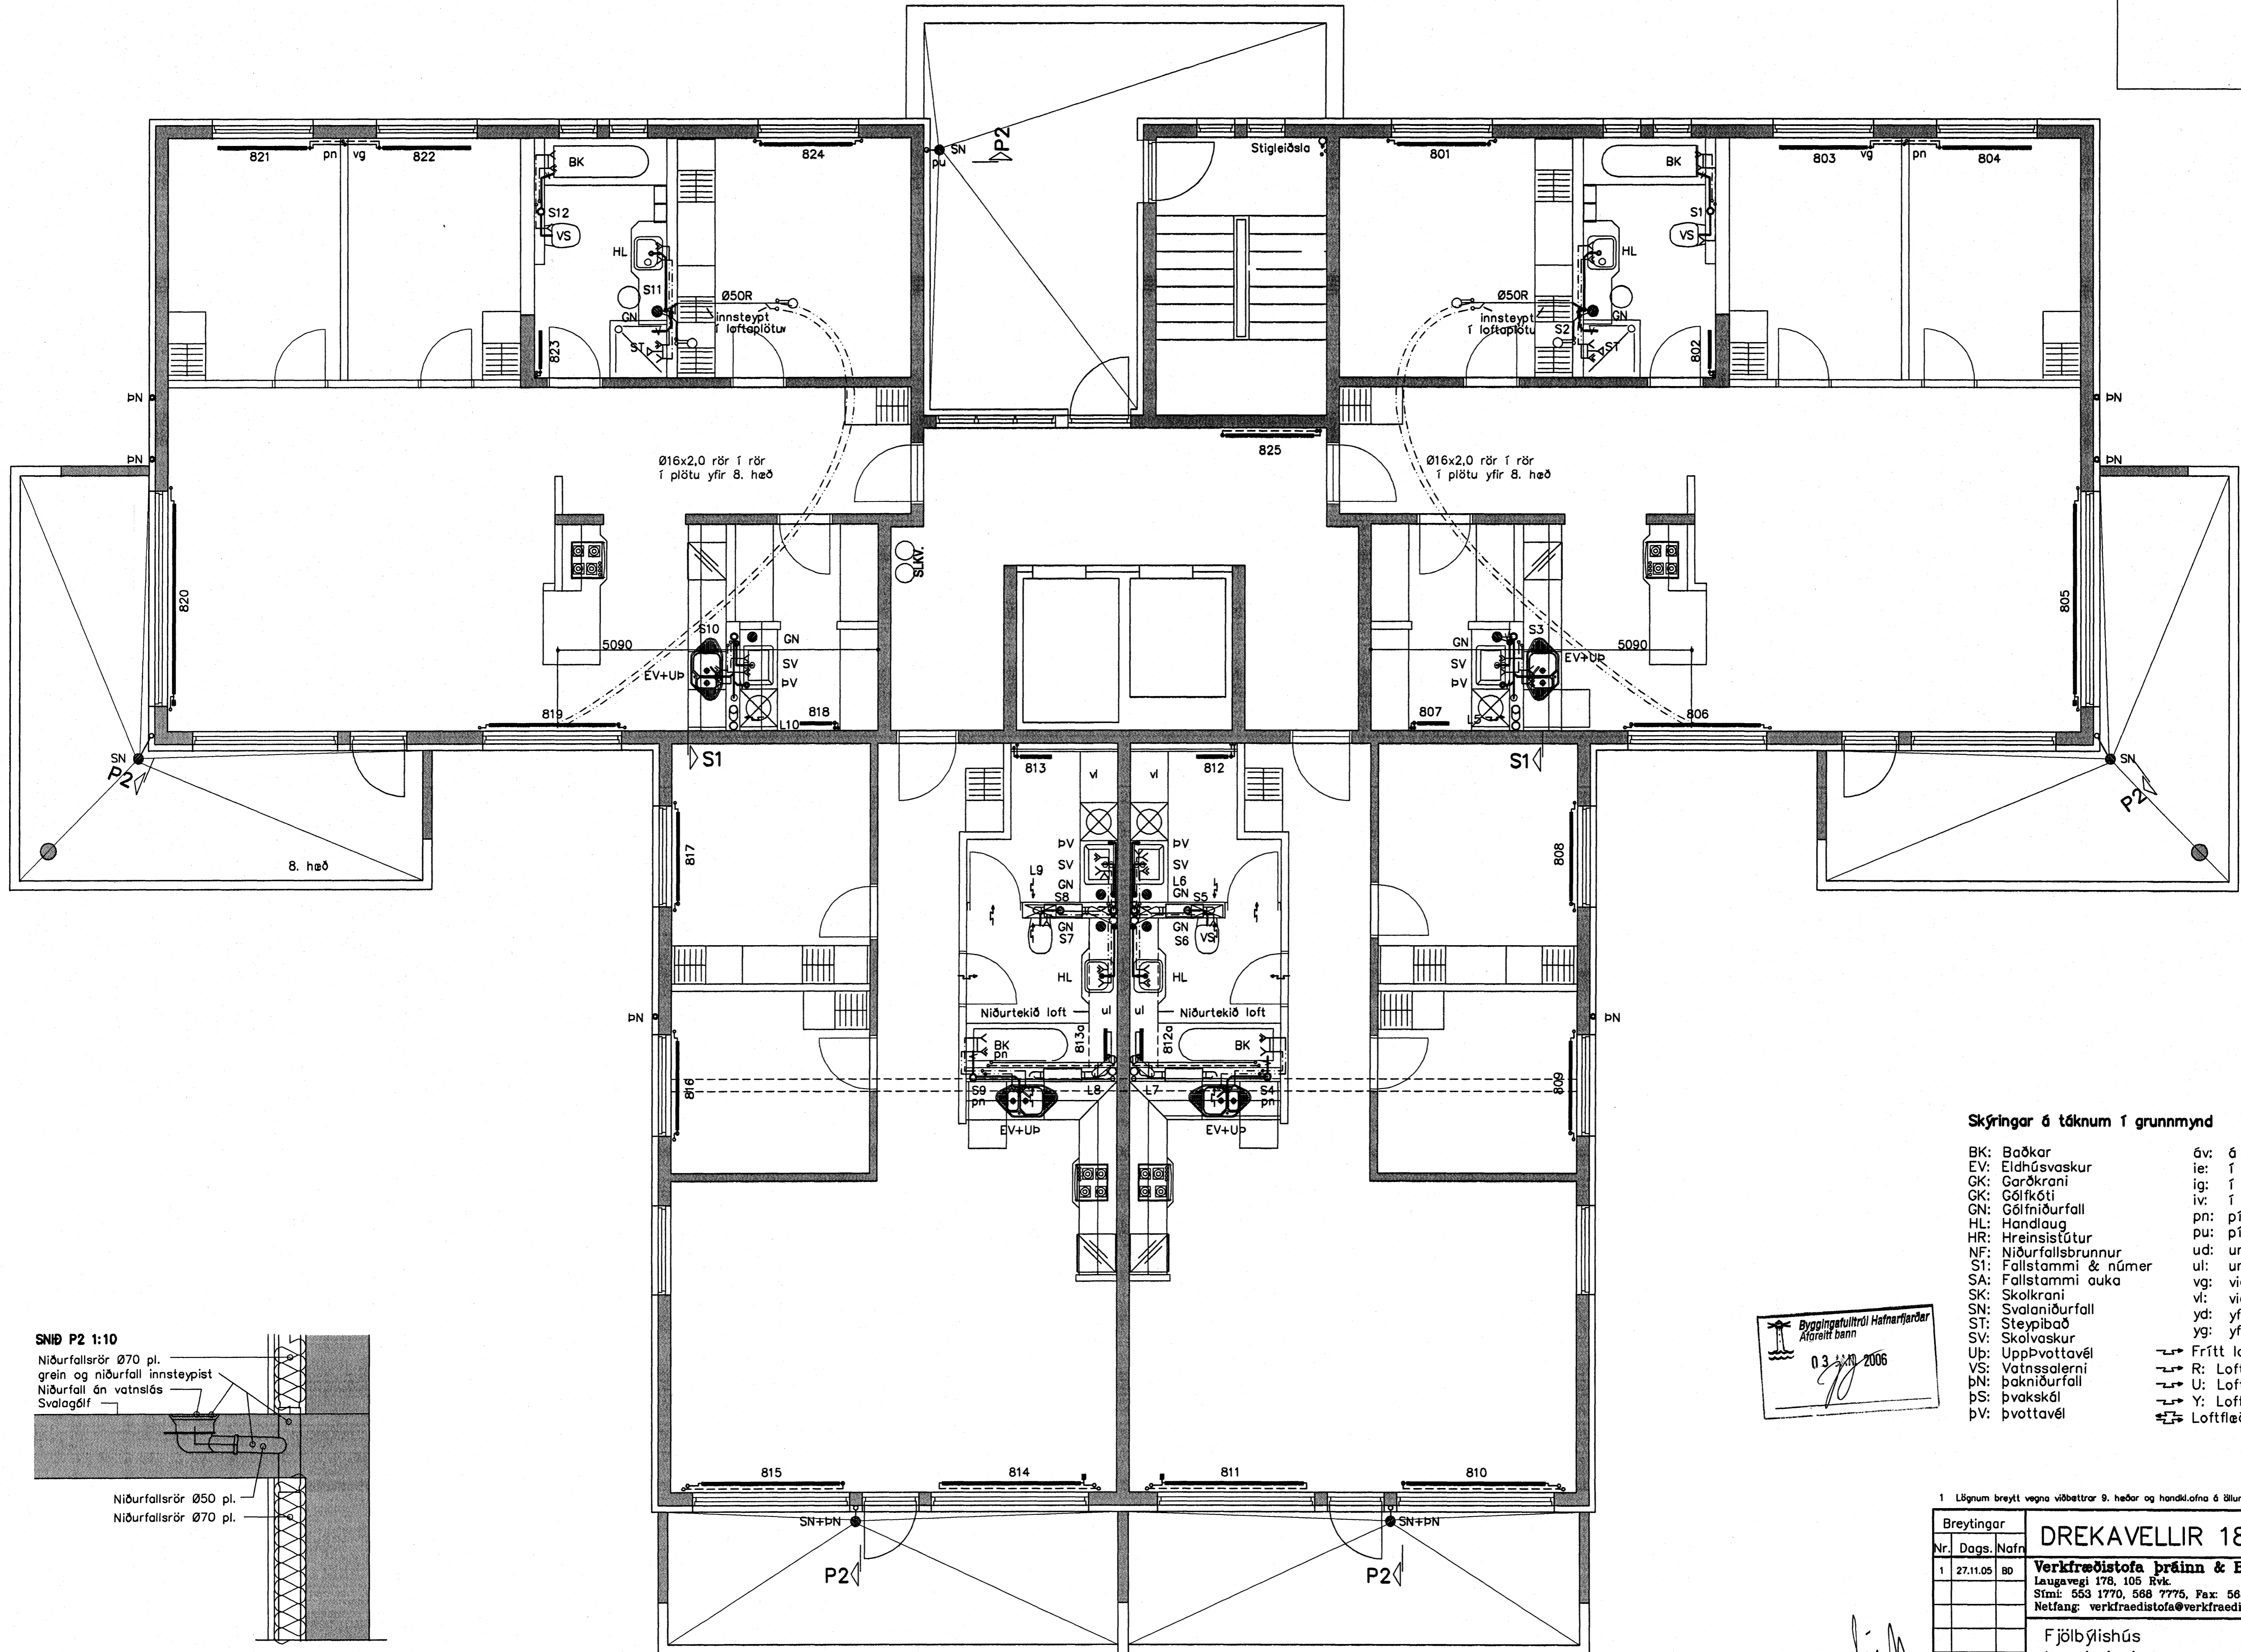
1 Lögnum breytt vegna viðbættar 9. hæðar og handtöfnna á öllum hæðum
