Reykjavíkurvegur 80, Hafnarfirði  
 R-Rannsóknarhús - Nýbygging  
 Vatnsáðakerfi  
 Grunnmynd - 4.Hæð - Hluti I

Tekning nr. **IS1R-M42-04-209B**

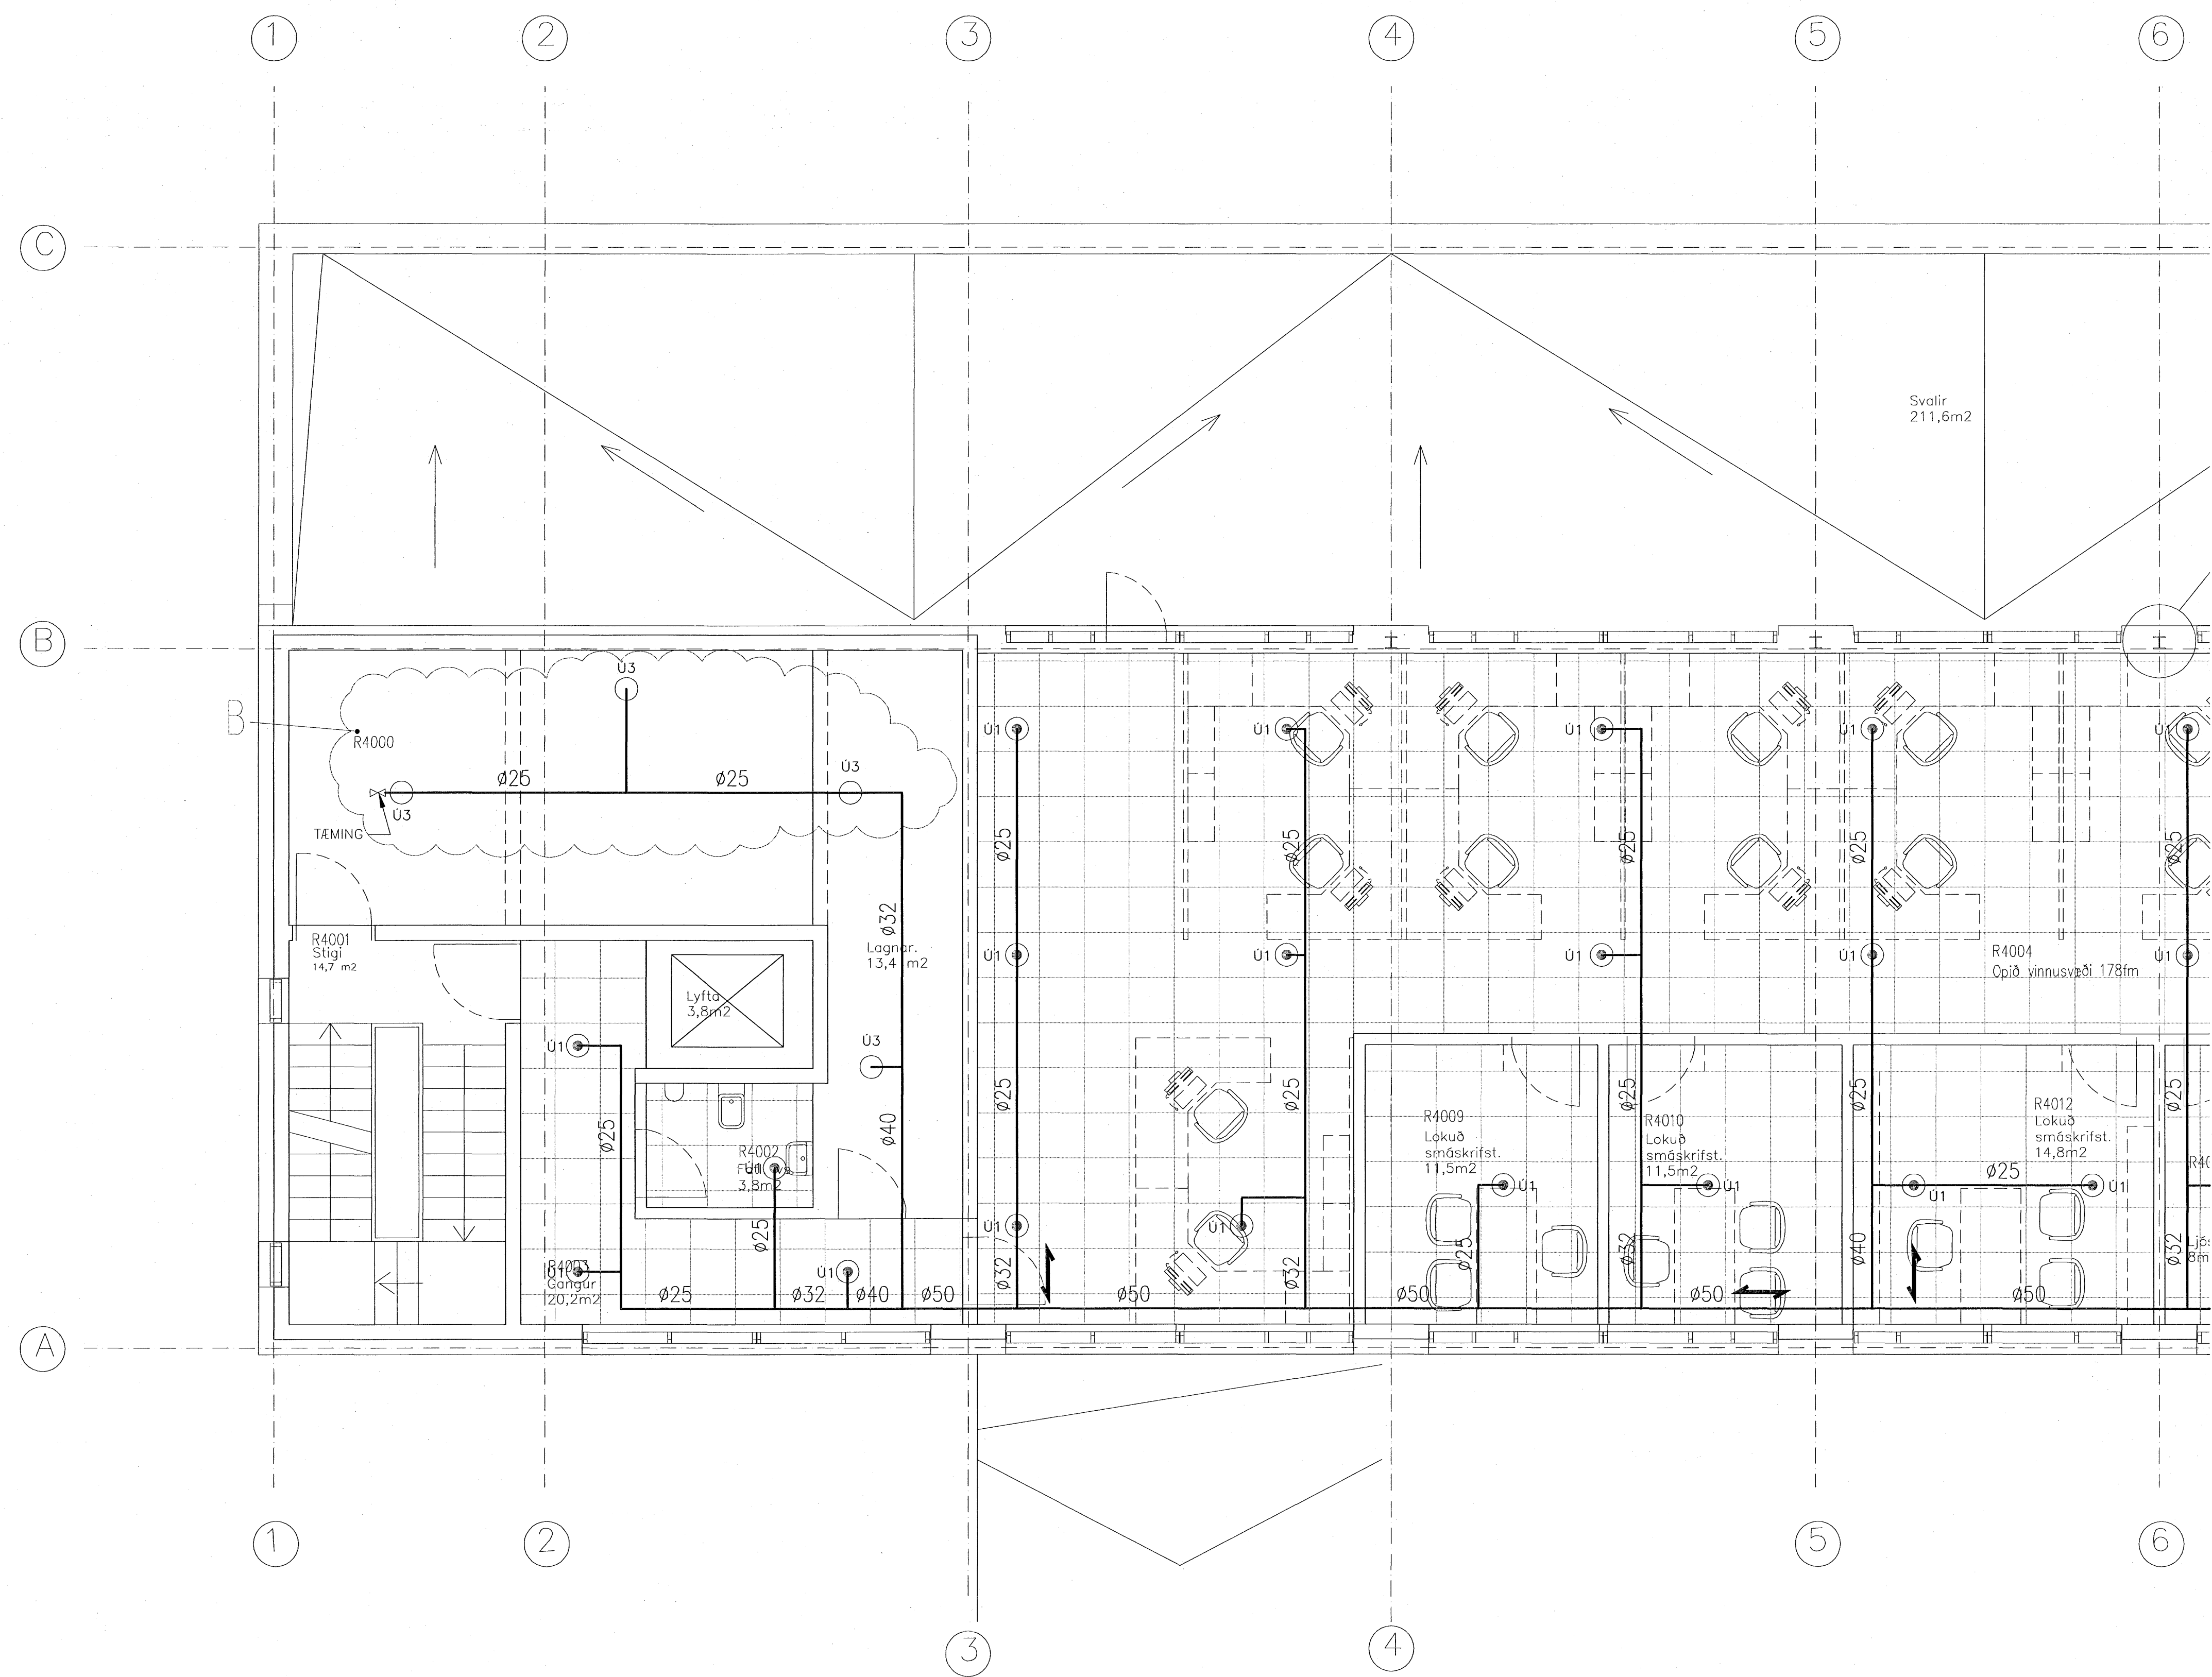
- STOFNLÖGN, DREIFILAGNIR OG GREINAR
- U1: HÁLFINNFEÐDUR NIDURVÍSANDI ÚDARI, VENJULEGUR (STANDARD RESPONSE) KROMADUR MEÐ K-GILDI 80 OG ÖPNUNARHITASTIG 68°C
- U3: UPPVÍSANDI ÚDARI, VENJULEGUR (STANDARD RESPONSE) KROMADUR MEÐ K-GILDI 80 OG ÖPNUNARHITASTIG 68°C
