**actavis**  
Reykjavíkurborg 80, Hafnarfirði  
R-Rannsóknarhús - Nýbygging  
Vánsúðakerfi  
Grunnmynd - 3.Hæð - Hluti I

Teikning nr.	IS1R-M42-03-207B			
Daga: 28.09.2005	Kvæði: 1:50	A1	Verk nr.:	375
Skjalnúmer: 375-Vánsúðakerfi-heelid.dwg			Hönnuð:	FSK/GI

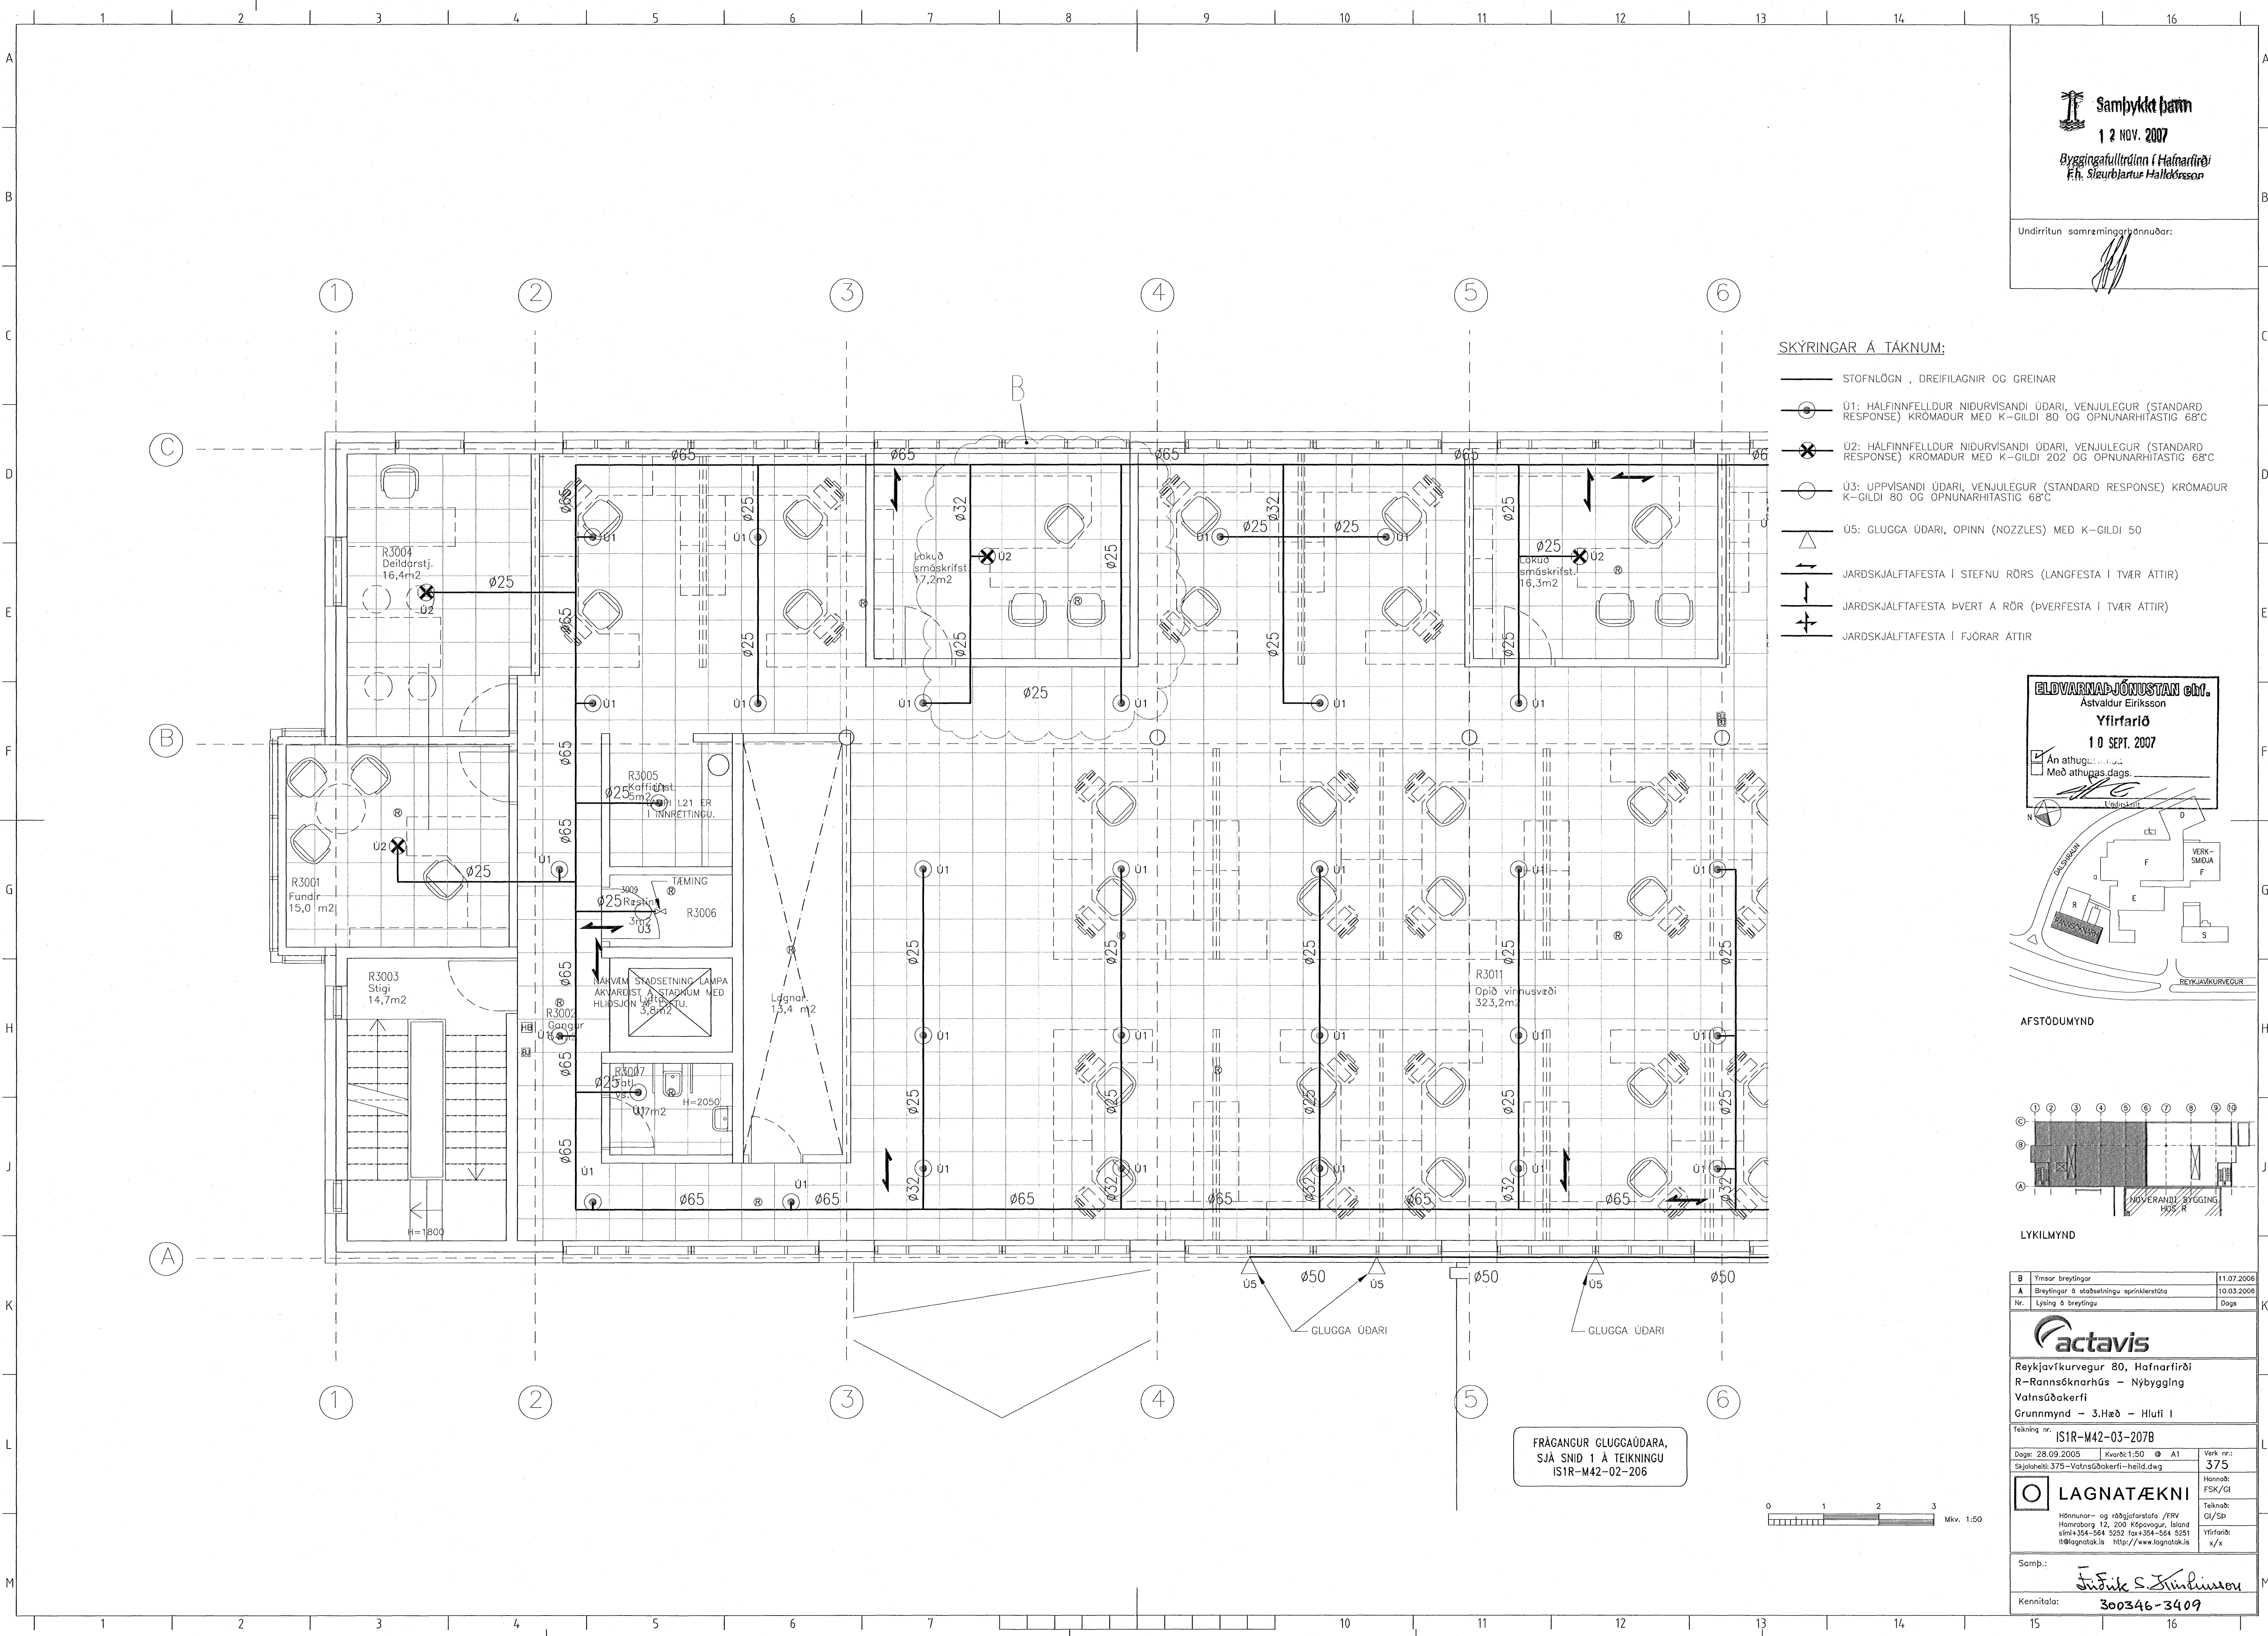
FRÁGANGUR GLUGGAÚDARA,  
SJA SNID 1 Á TEIKNINGU  
IS1R-M42-02-206
