actavis
 Reykjavíkurborg 80, Hafnarfirði
 R-Rannsóknarhús - Nýbygging
 Vatnsdækerfi
 Grunnmynd - 2.Hæð - Hluti I

Teikning nr. IS1R-M42-02-205B

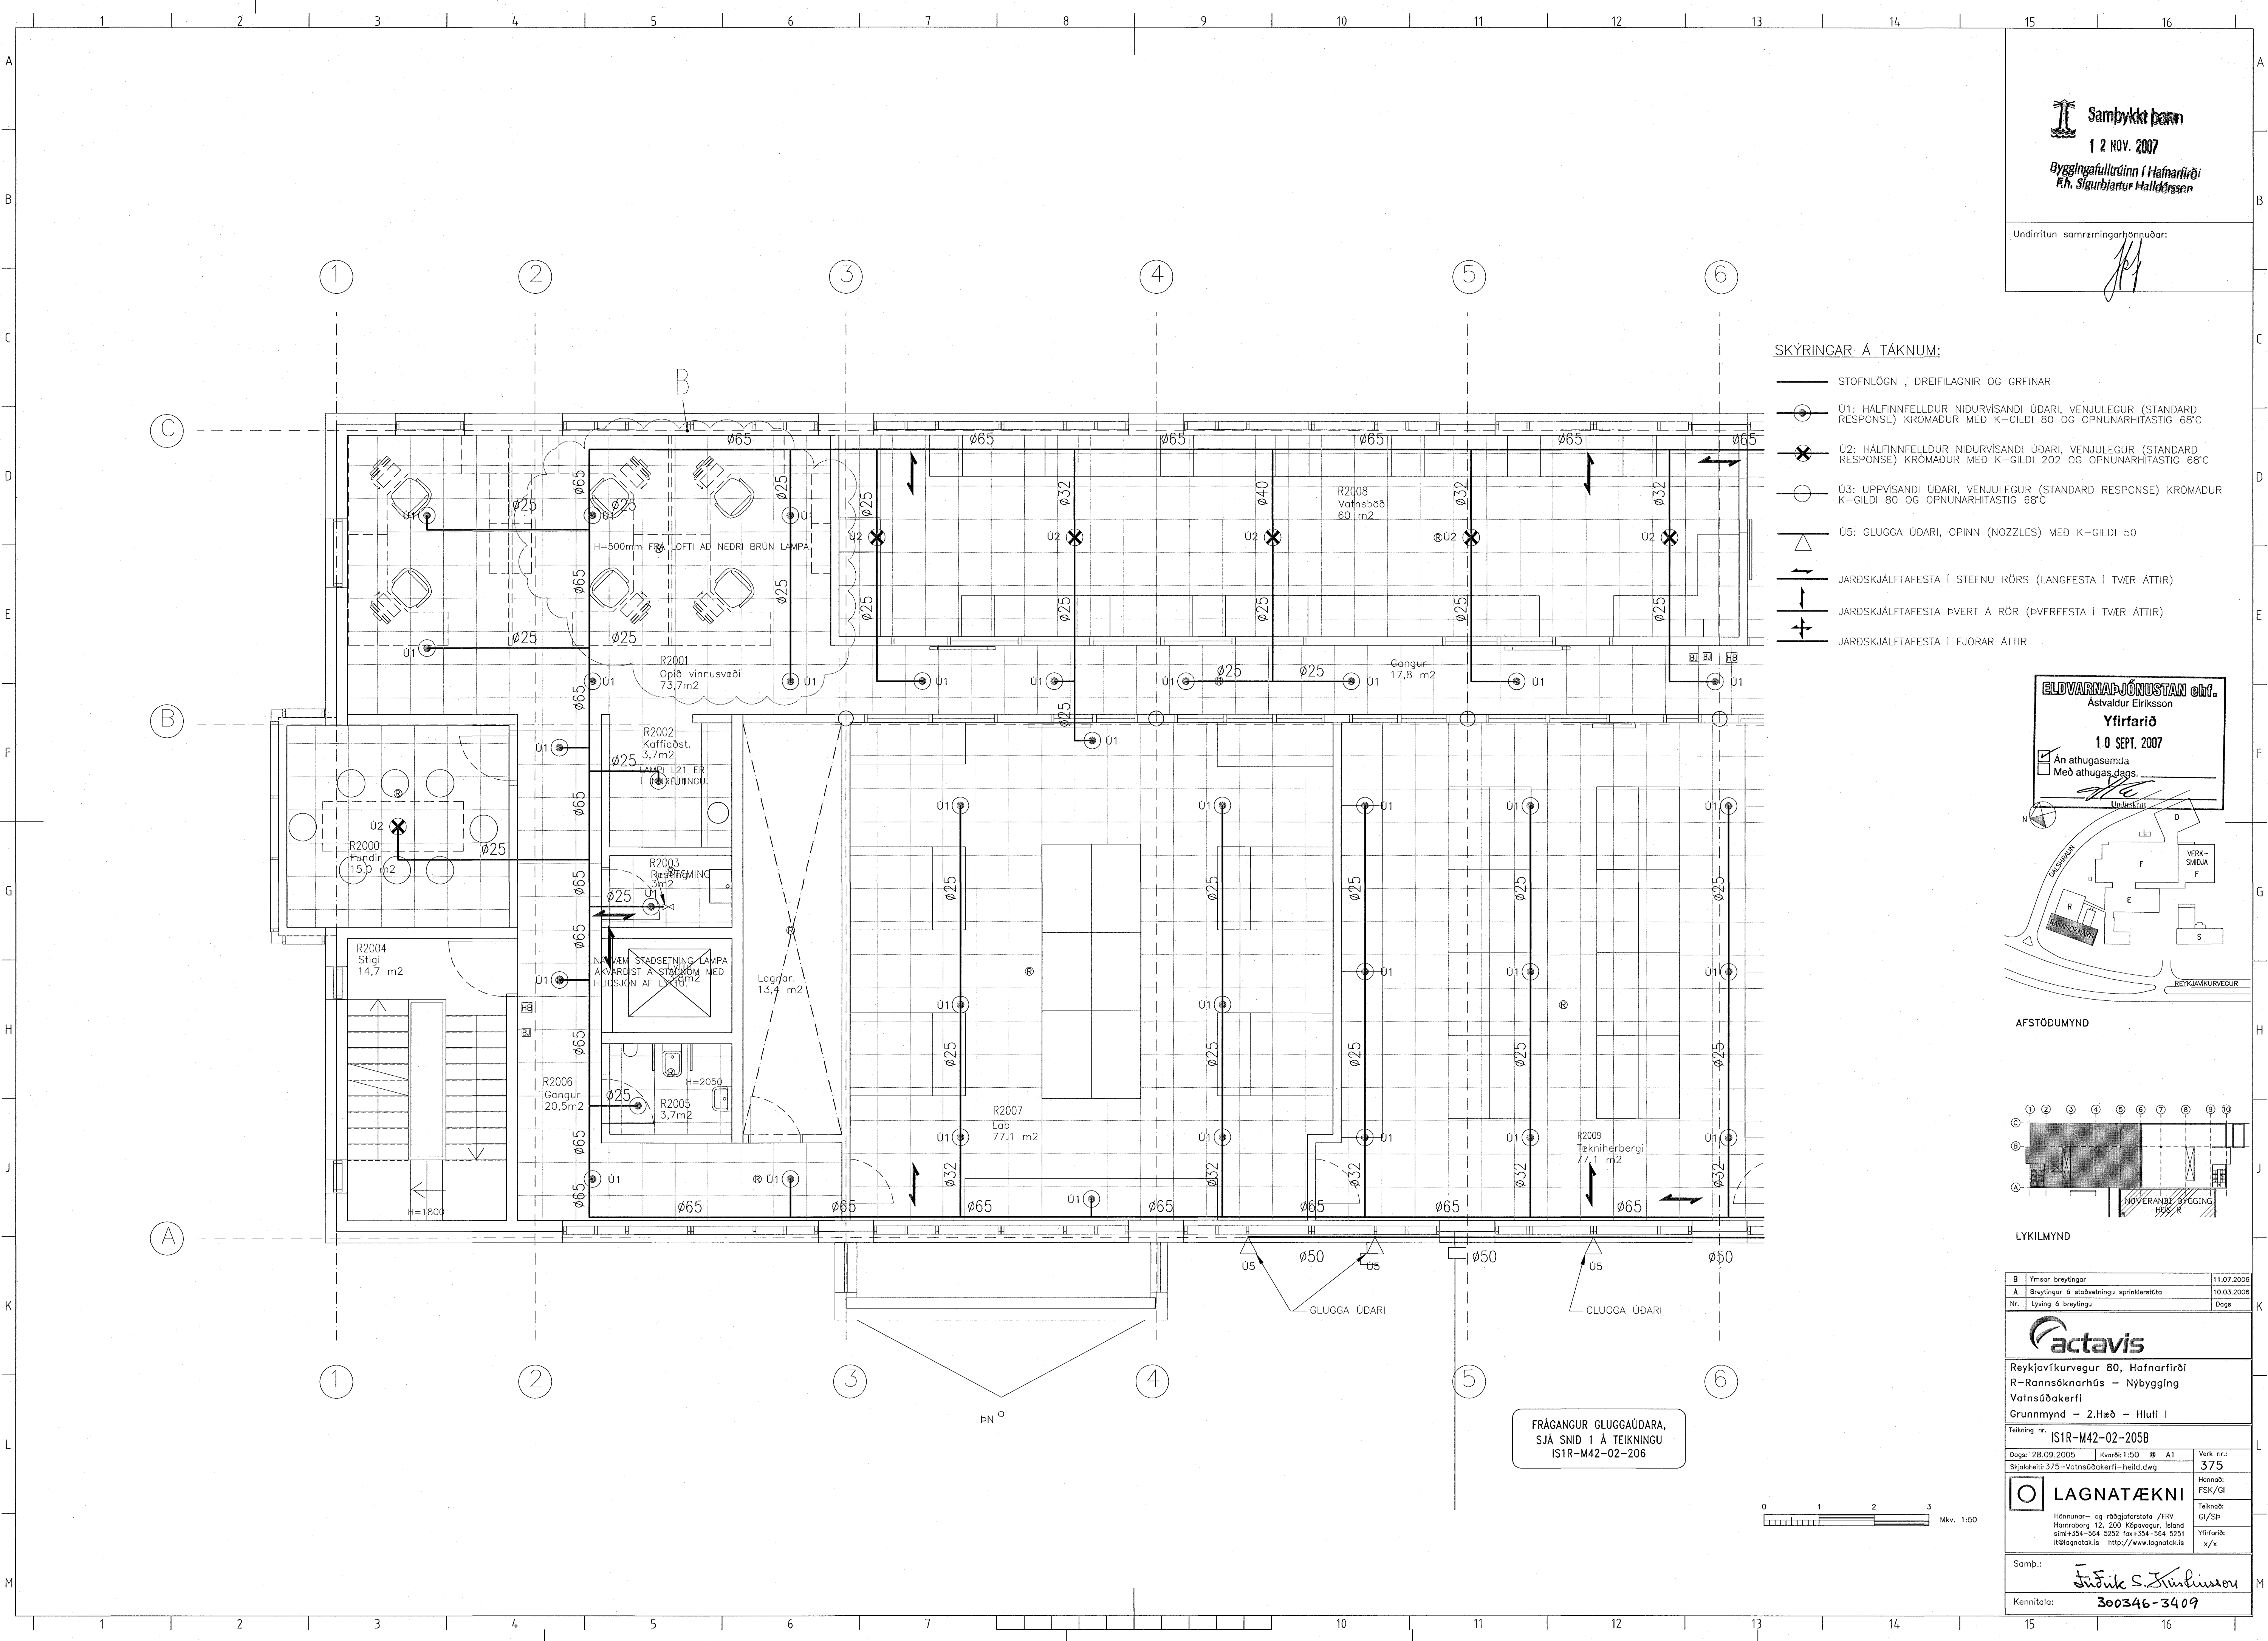
FRÁGANGUR GLUGGAÚDARA,
 SJÁ SNID 1 Á TEIKNINGU
 IS1R-M42-02-206
