Reykjavkurvegur 80, Hafnarfirði
R-Rannsóknarhús - Nýbygging
Valnsöðakerfi
Grunnmynd - 1.Hæð - Hluti I

Tekning nr. **ISIR-M42-01-203A**

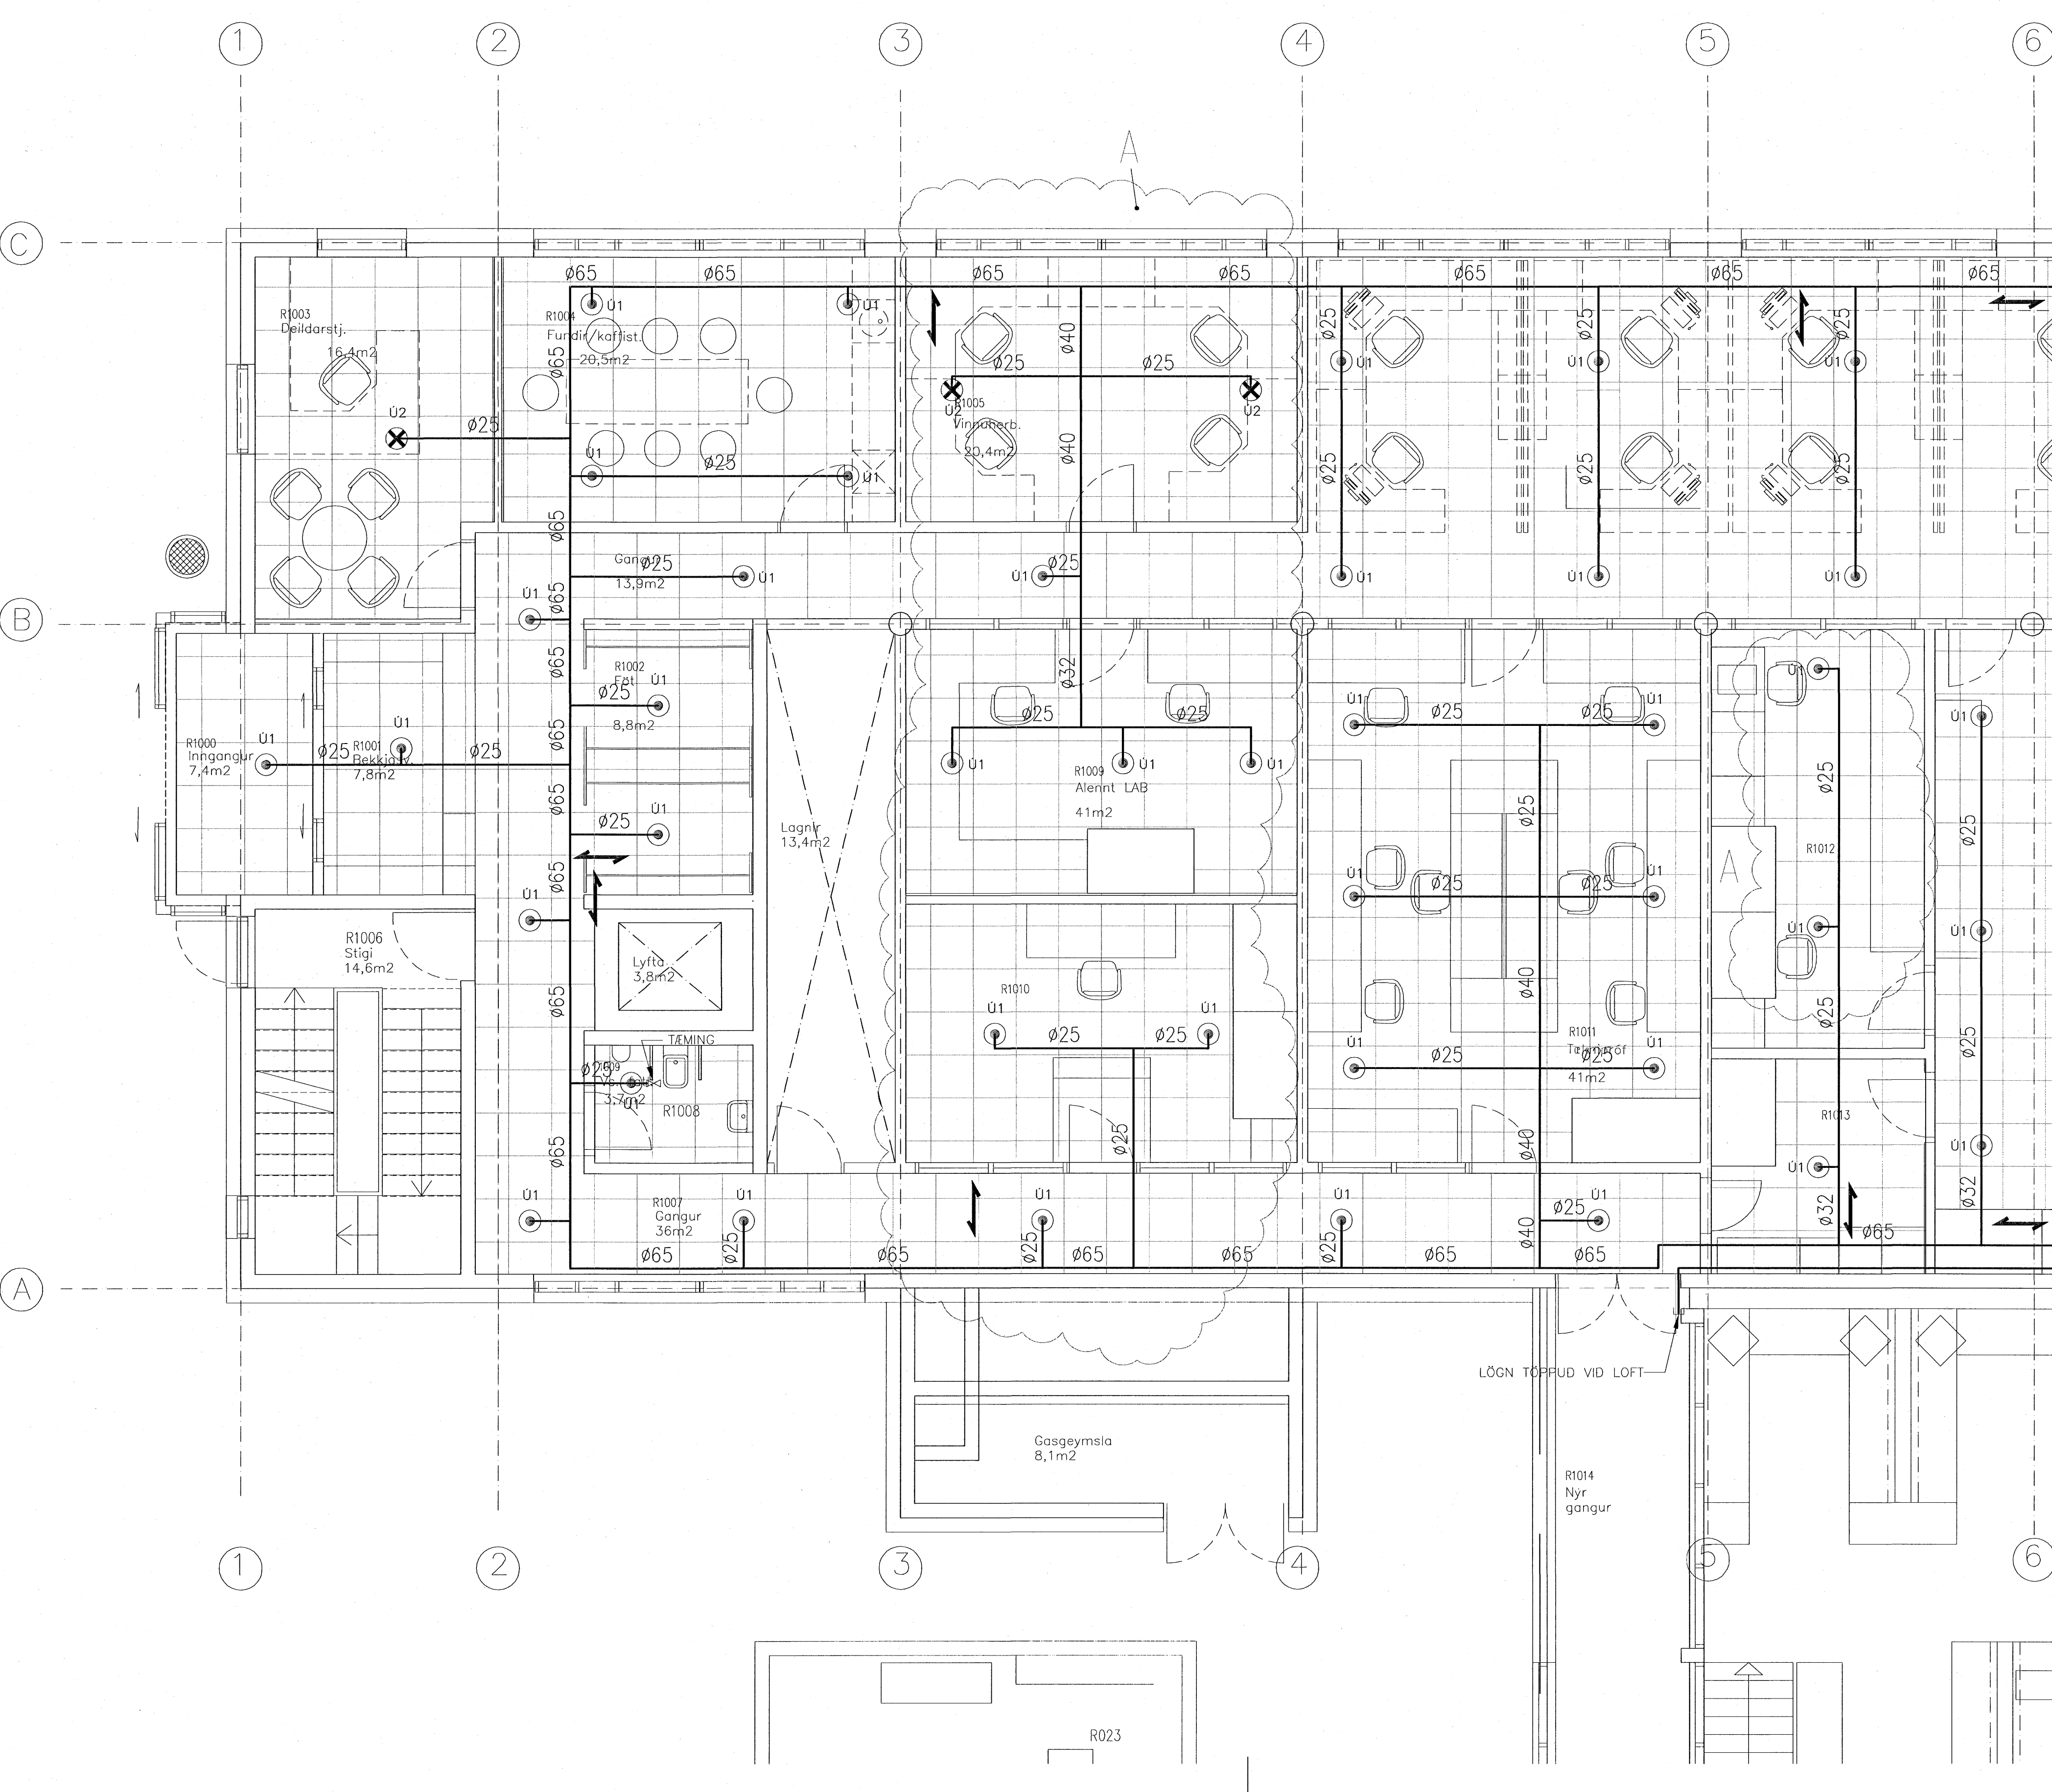
- STOFNLÖGN, DREIFILAGNIR OG GREINAR
- U1: HÁLFINNFEJLDUR NIDURVÍSANDI ÚDARI, VENJULEGUR (STANDARD RESPONSE) KRÖMADUR MEÐ K-GILDI 80 OG ÖPNUNARHITASTIG 68°C
- ⊗ U2: HÁLFINNFEJLDUR NIDURVÍSANDI ÚDARI, VENJULEGUR (STANDARD RESPONSE) KRÖMADUR MEÐ K-GILDI 202 OG ÖPNUNARHITASTIG 68°C
- ↔ JARÐSKJÁLFTAFASTA Í STEFNU RÖRS (LANGFESTA Í TVÆR ÁTTIR)
- ↕ JARÐSKJÁLFTAFASTA ÞVERT Á RÖR (ÞVERFESTA Í TVÆR ÁTTIR)
- ⊕ JARÐSKJÁLFTAFASTA Í FJÓRAR ÁTTIR

A	Breytingar á stöðsetningu sprinklerstíta	10.03.2008
Nr.	Lýsing á breytingu	Dags
