| <b>SKIPALÖN 23</b><br><b>VERKTEIKNINGAR</b><br>VERRSNI<br>DEILI, klæðningar lóðrétt. | | | |
| 0688 | 41-01 | | |

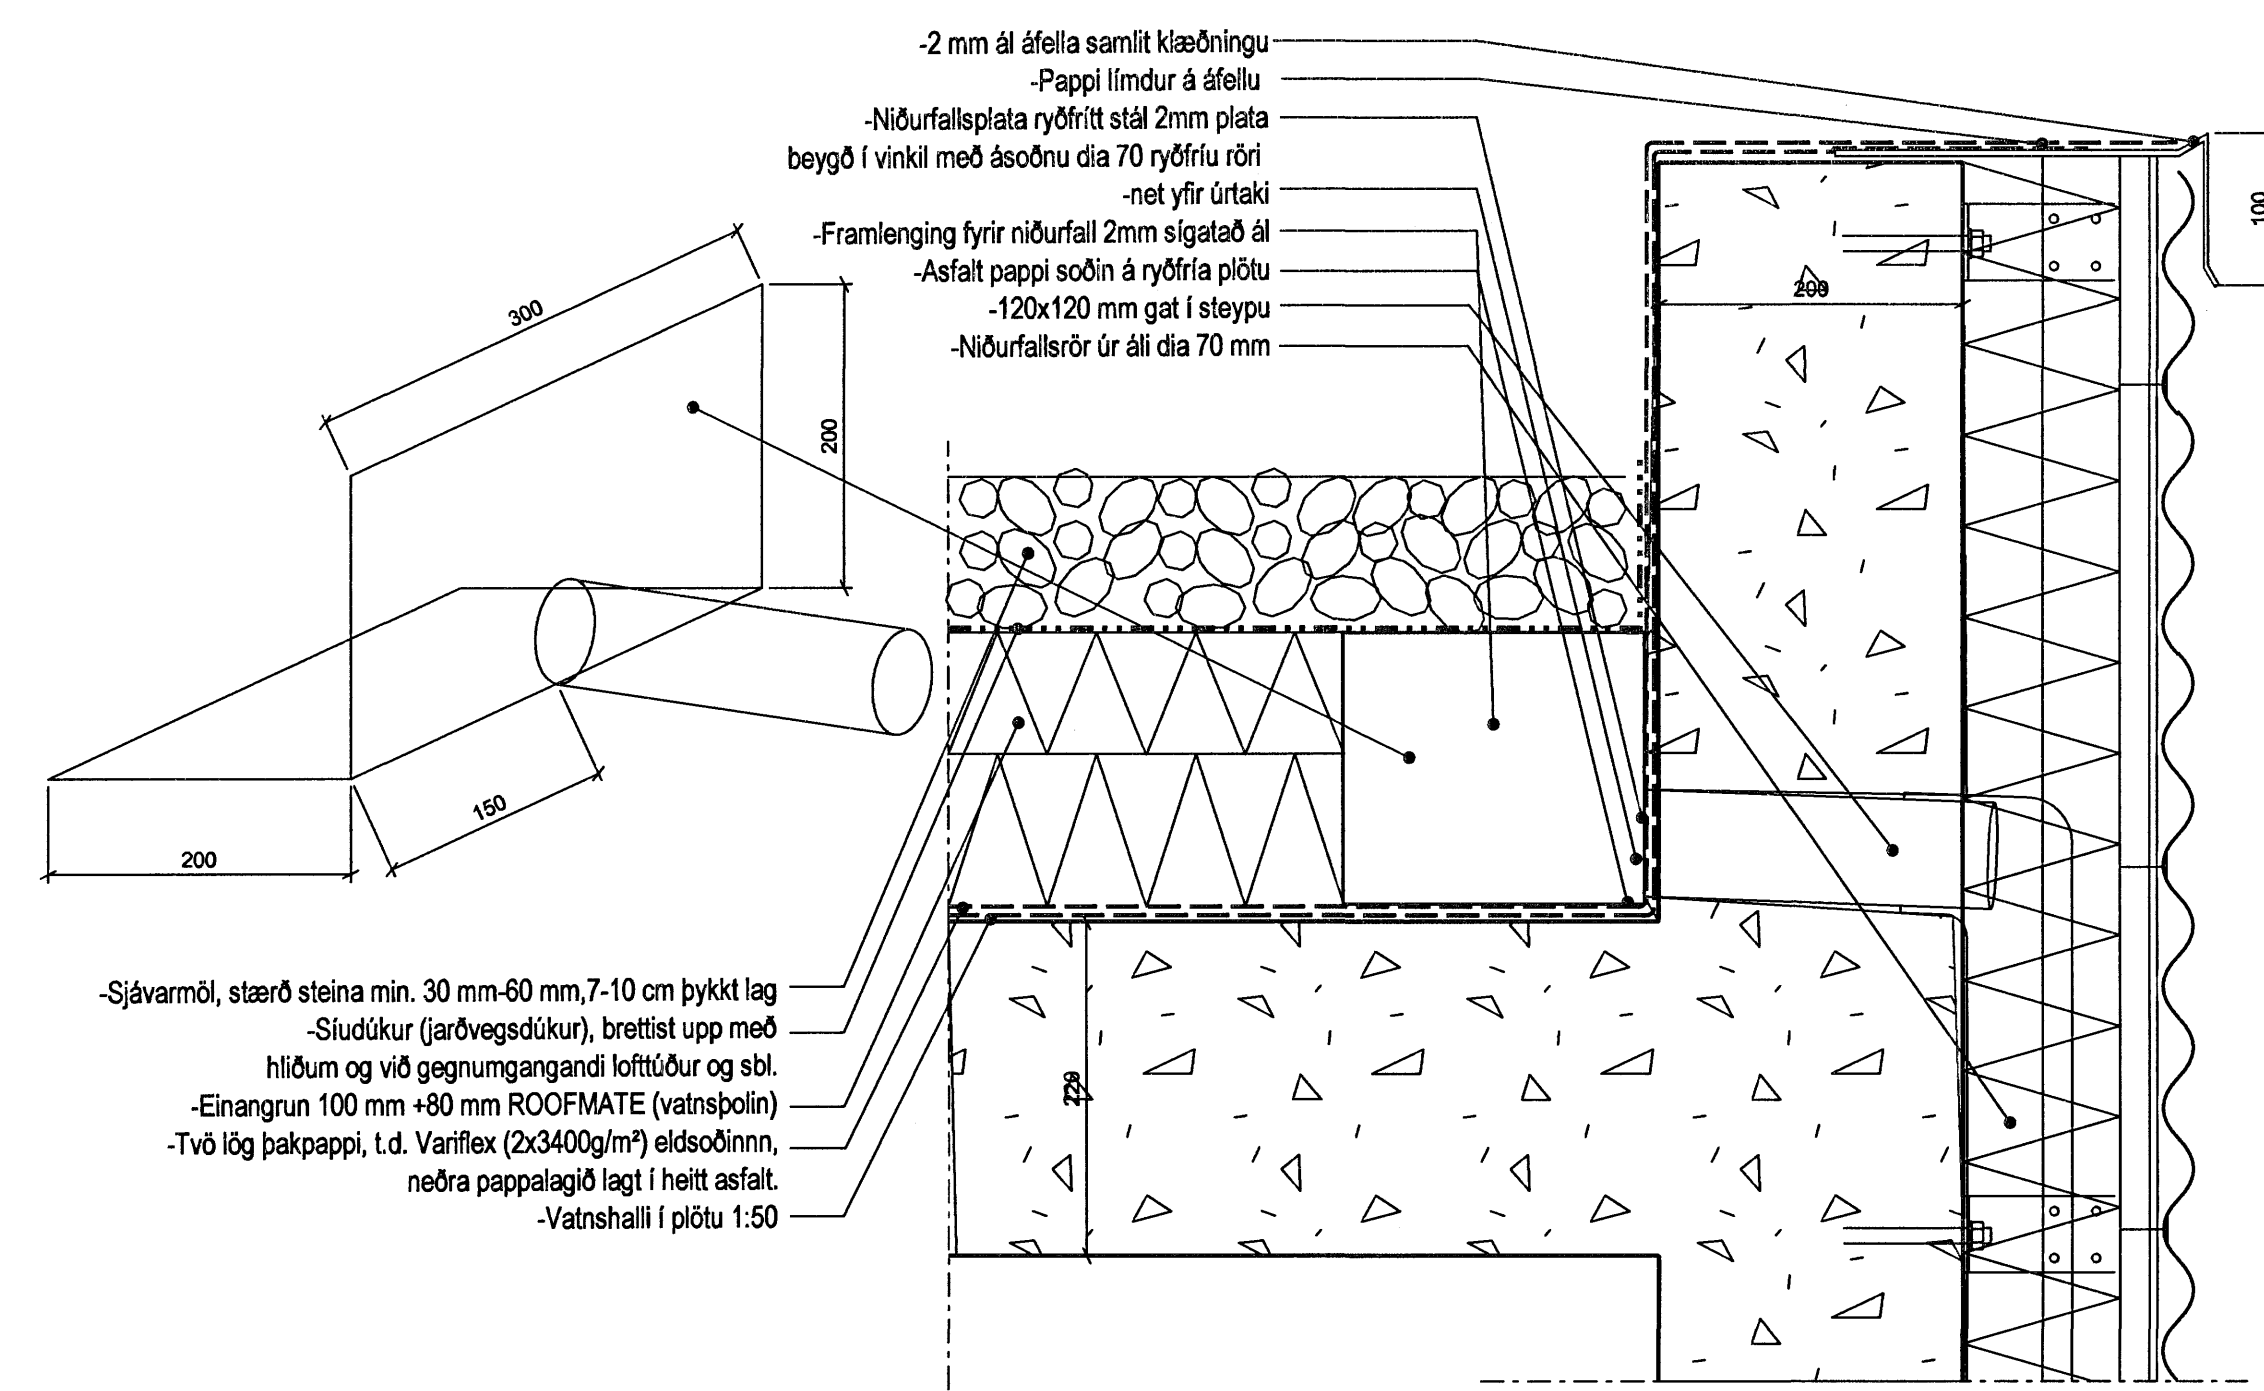
1 DEILI 1:5  
Þakfrágangur niðurfall

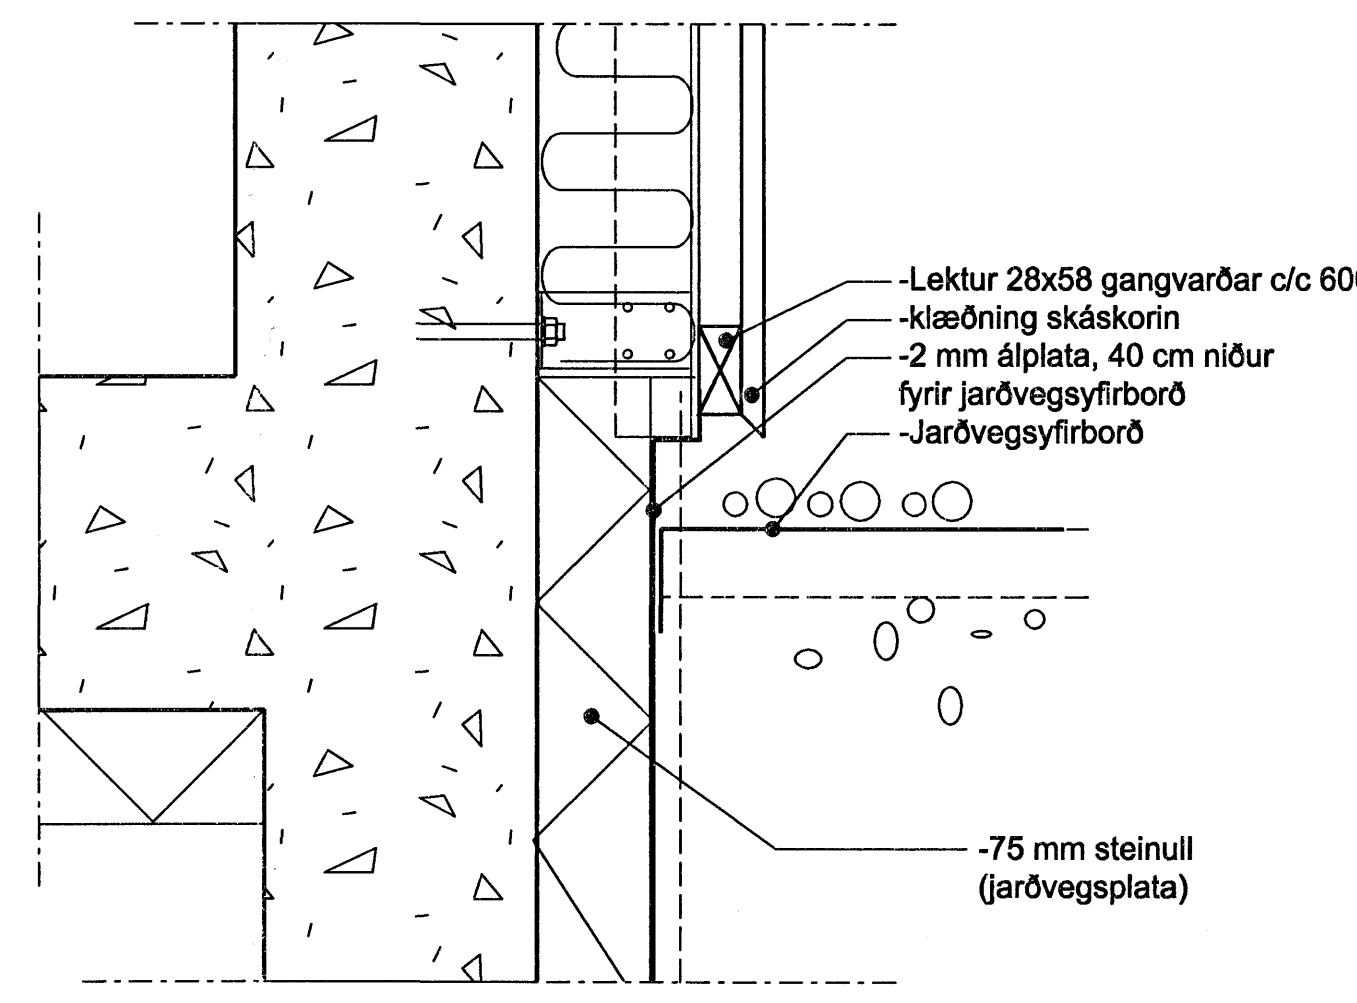
6 DEILI 1:5  
Frágangur við sökkul, lóðrétt viðarklaðning
