óseyrarbraut 17, hafnarfirði
2. áfangi
lagdur í grunni, afstöðumynd

DAGS	HANNAÐ	SAMDYKKT
12 sept. 1988	<i>[Signature]</i>	<i>[Signature]</i>
MKV	TEKNAÐ	
1:50, 1:500	h.s. nr. 303 2 02

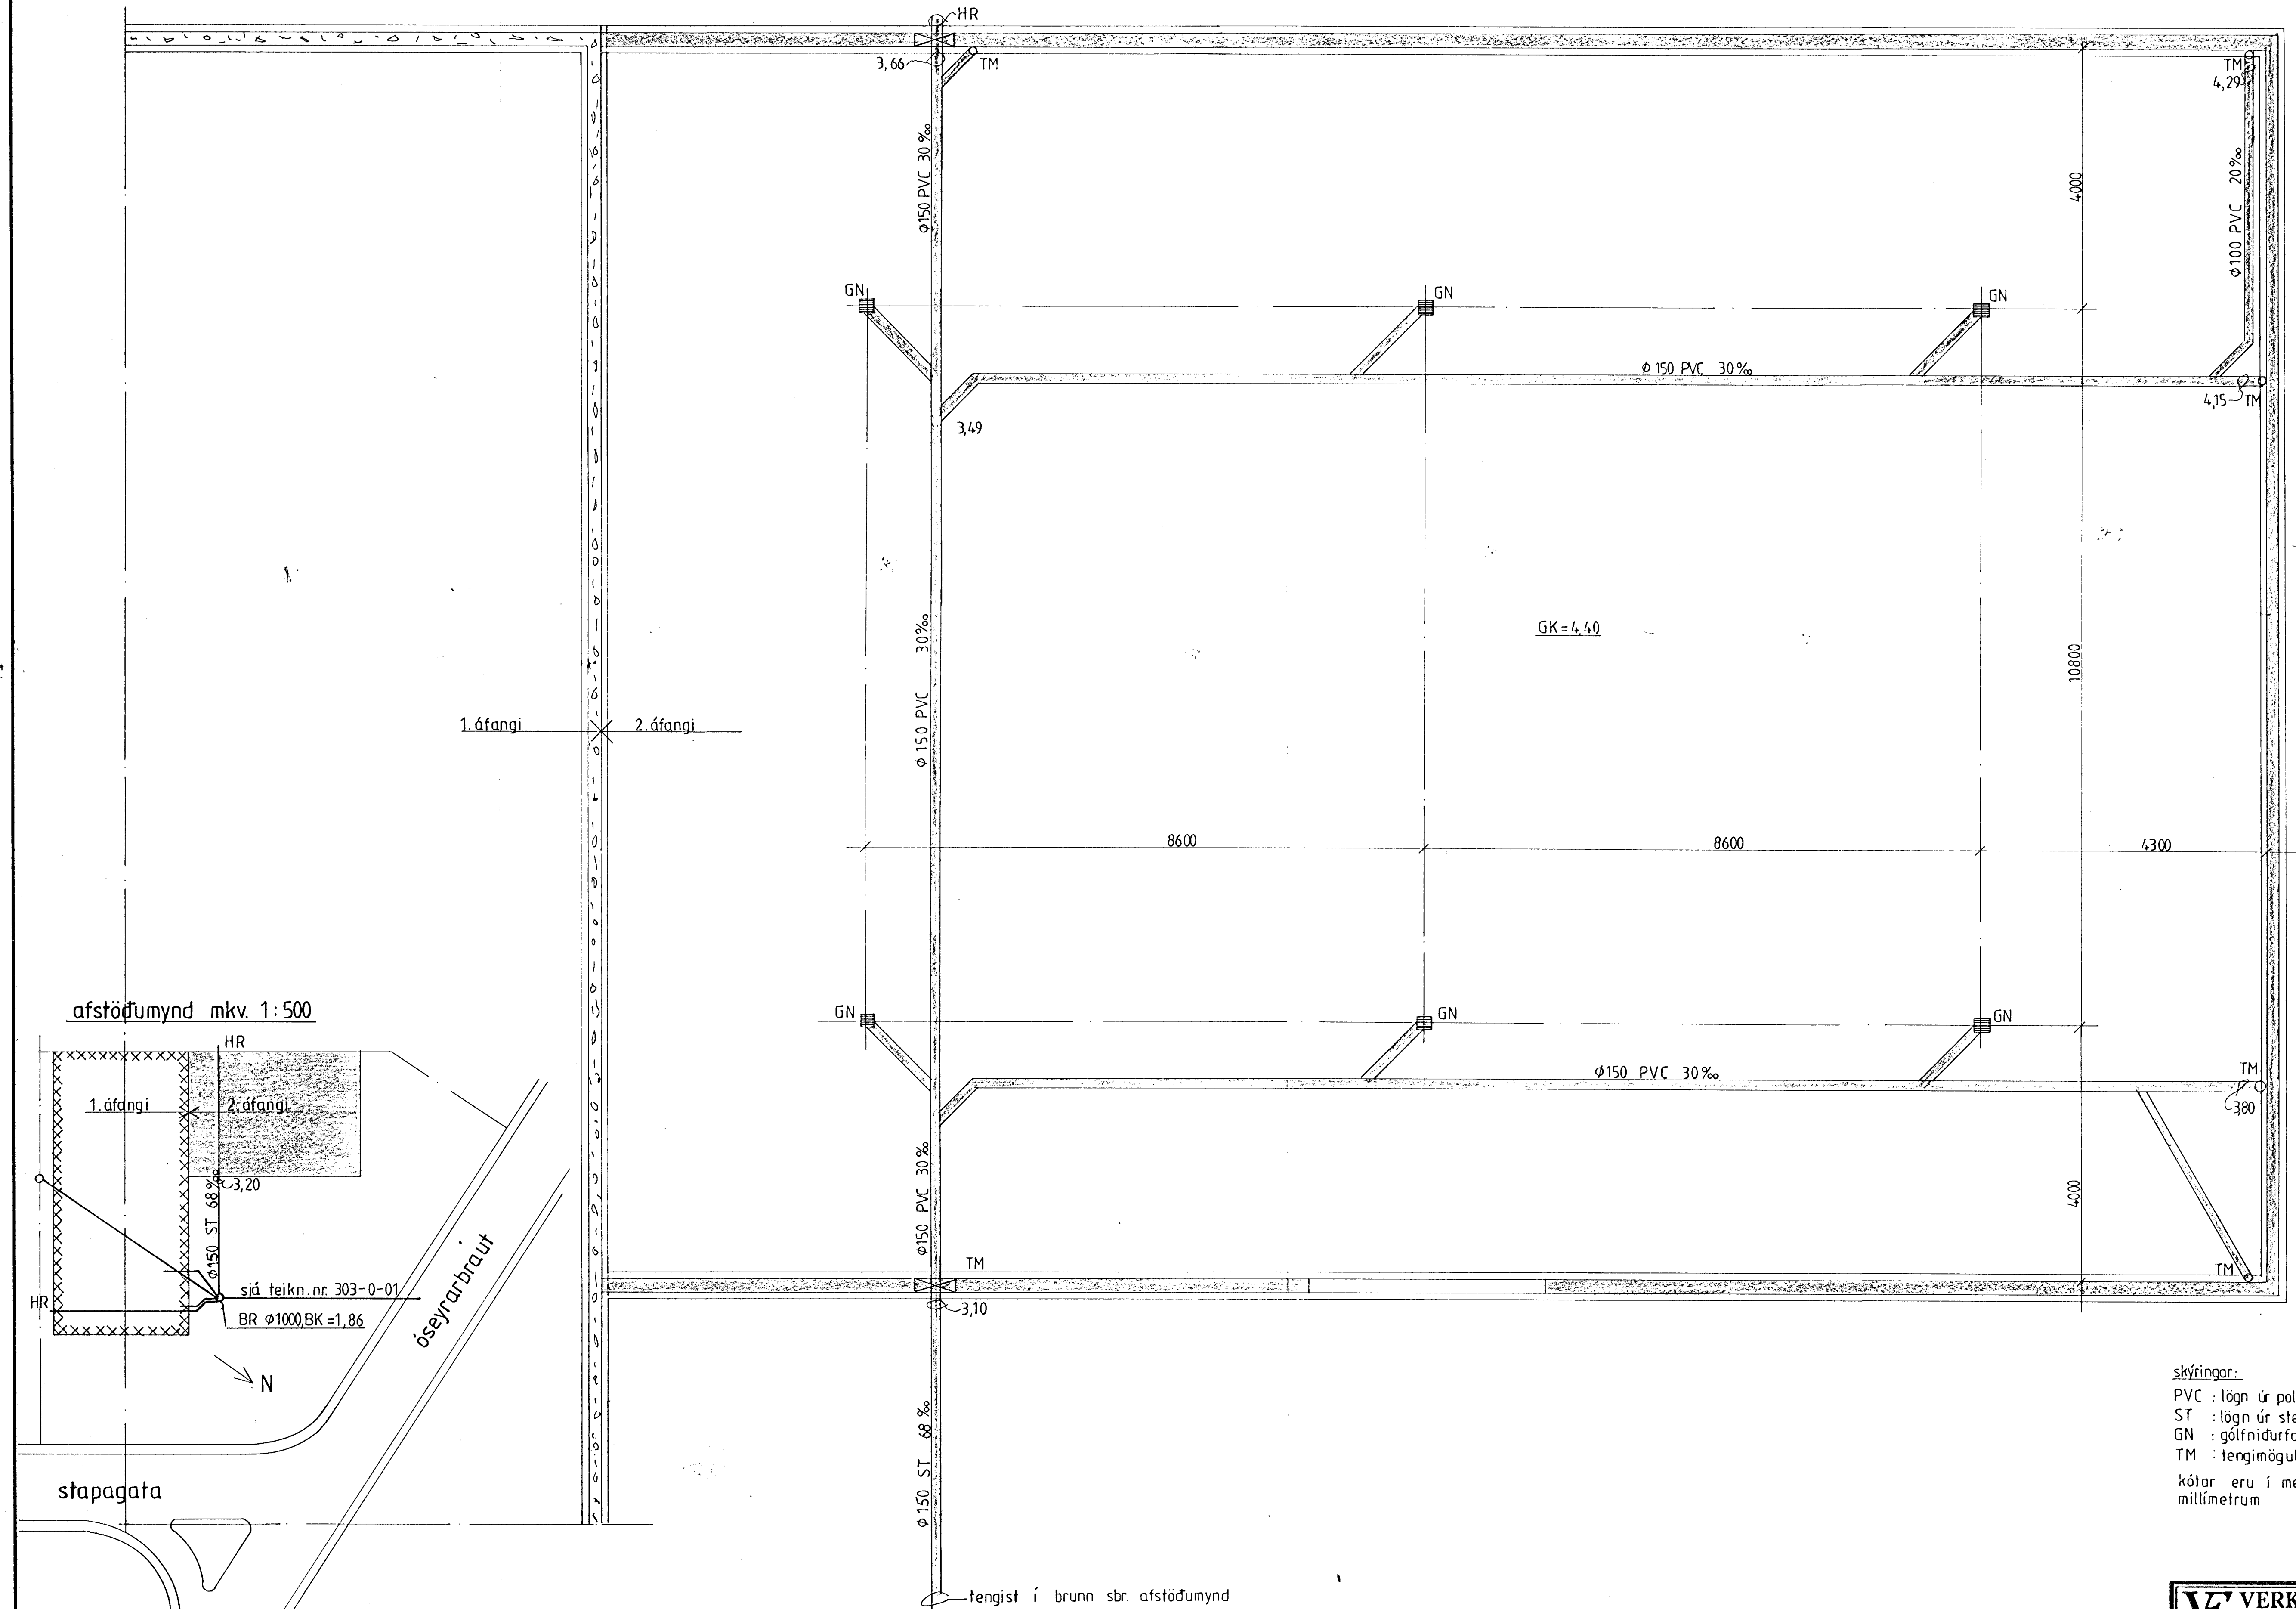
grunnmynd mkv. 1:50

tengist í brunn sbr. afstöðumynd

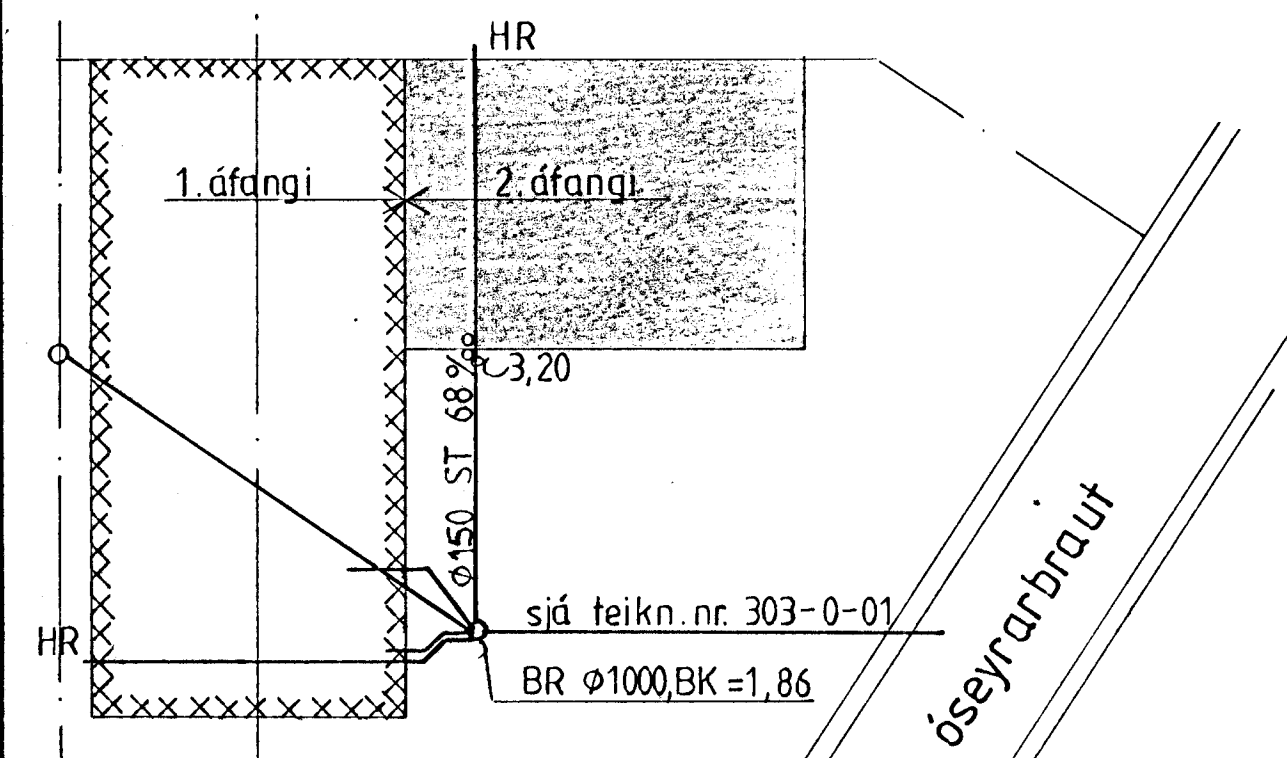
afstöðumynd mkv. 1:500

sjá teikn. nr. 303-0-01
BR ø1000, BK=1,86
