MIDBÆR
HAFNARFJARÐAR
FJARDARGATA 13-15

HITALAGNIR
3.-6.HÆÐ, HÓTEL
RÚMMYND 2, HL 5

TEIKNING 1032-V-121

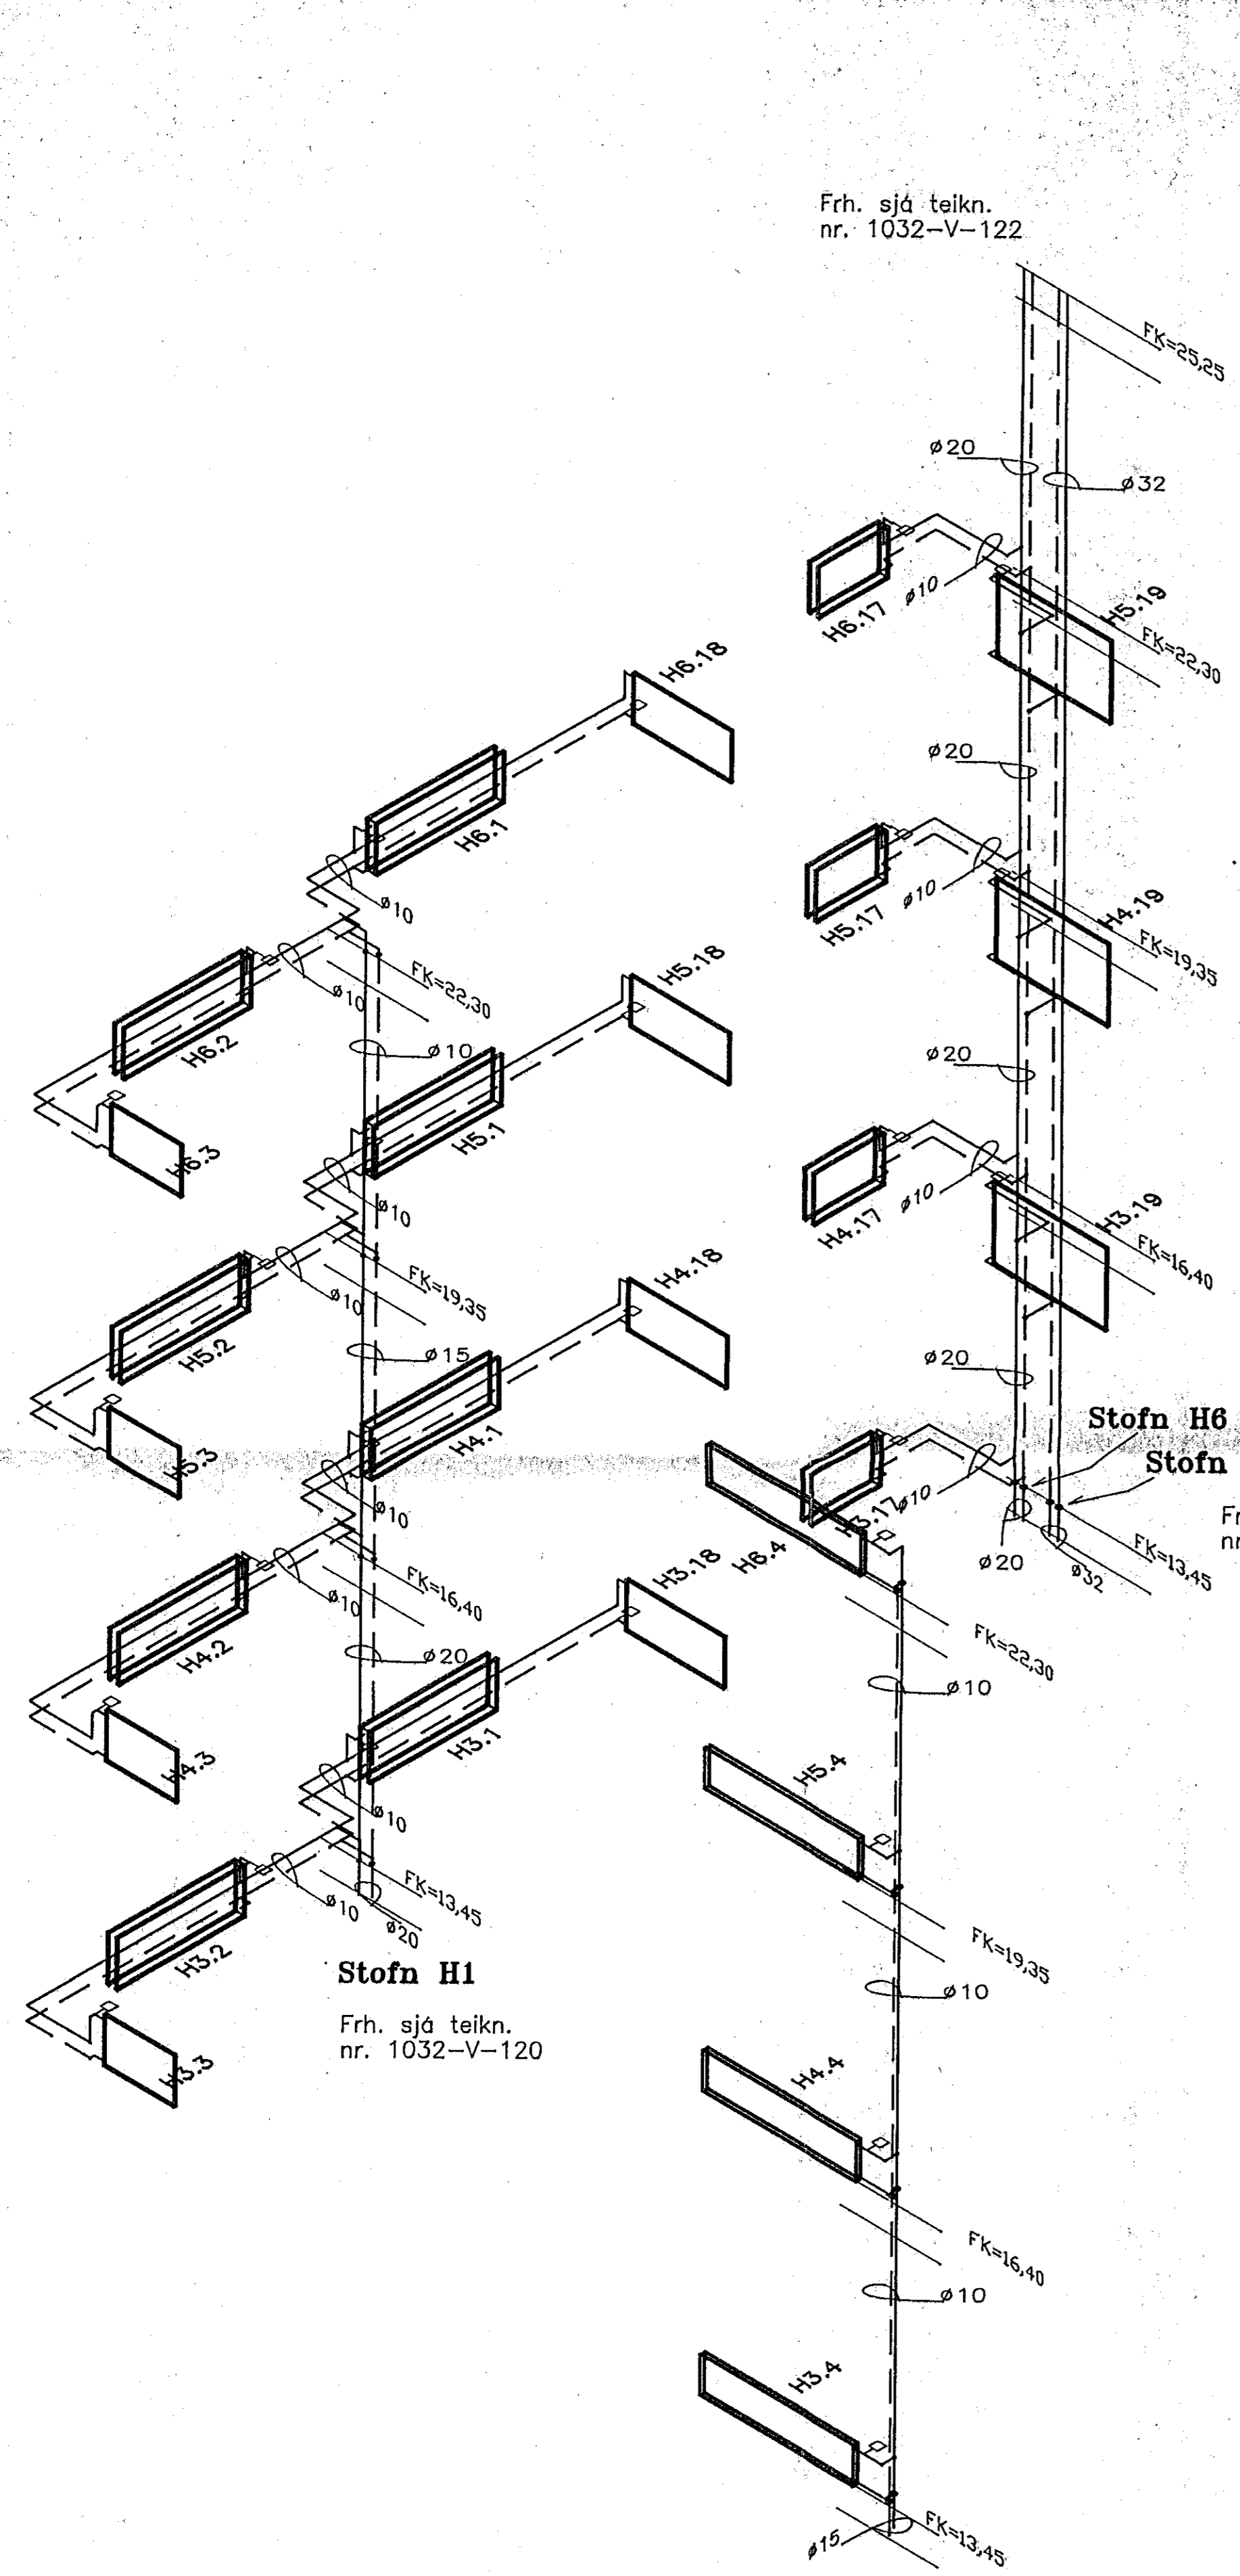
Stofn H1
Frh. sjá teikn. nr. 1032-V-120

Frh. sjá teikn. nr. 1032-V-122
